Tanker vaart door Stuw Grave in de rivier de Maas

Waterstanden en stroomsnelheden

W.C.D. Koster
17 april 2017

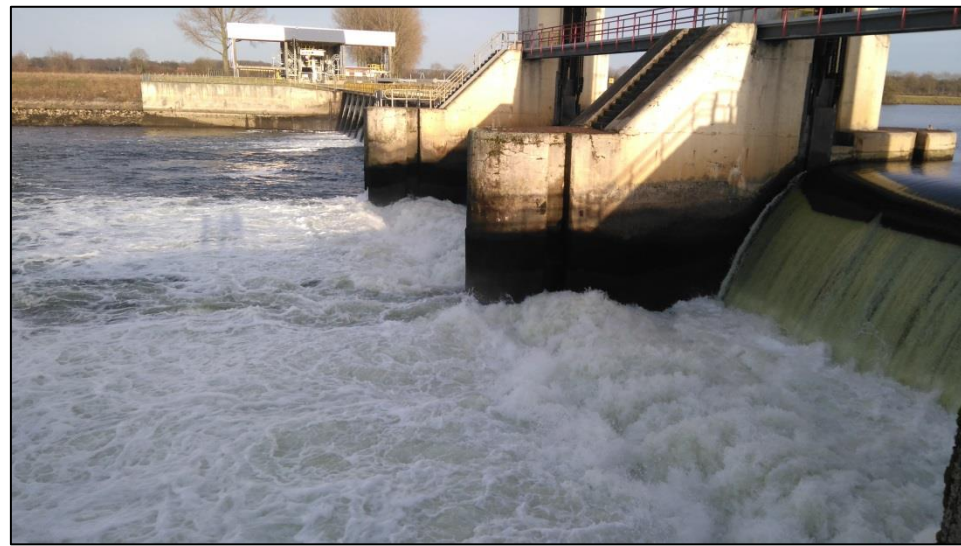
Verval na ongeluk

Dec 30 11,3 m - 6,3 = 5,0 m

Jan 1 10,9 m - 5,1 m = 5,8 m

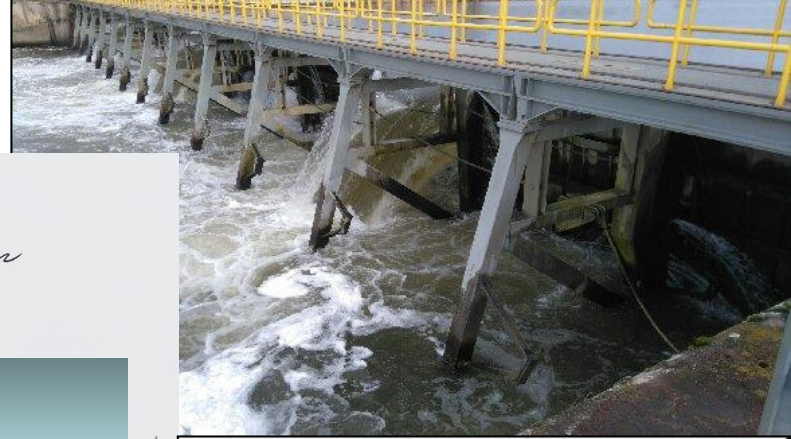
Sambeek, bovenstrooms

WS Boven: NAP + 11,30 m

WS Beneden: NAP + 9,10 m

$h_{\text{Beneden}} < \frac{2}{3}H$

$Q \approx 650 \text{ m}^3/\text{s}$

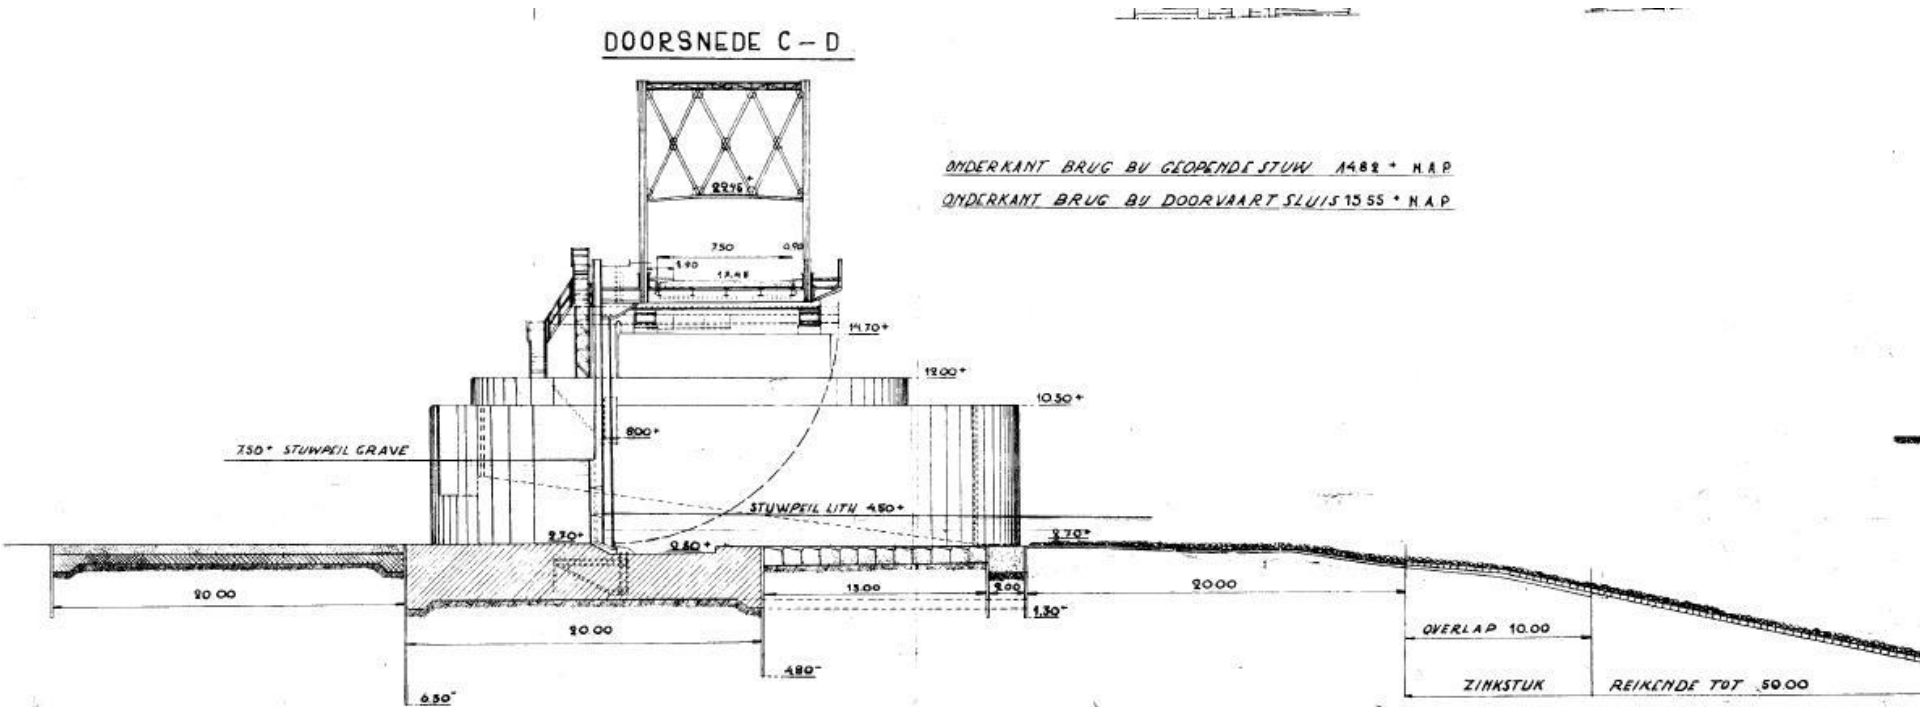
Grave

Woelbak, betonnen blokken, waterbouwsteen, zandbodem (grind)
