Calamiteit Grave

Technische aanpak
noodmaatregelen

Hans Janssen, RWS-GPO

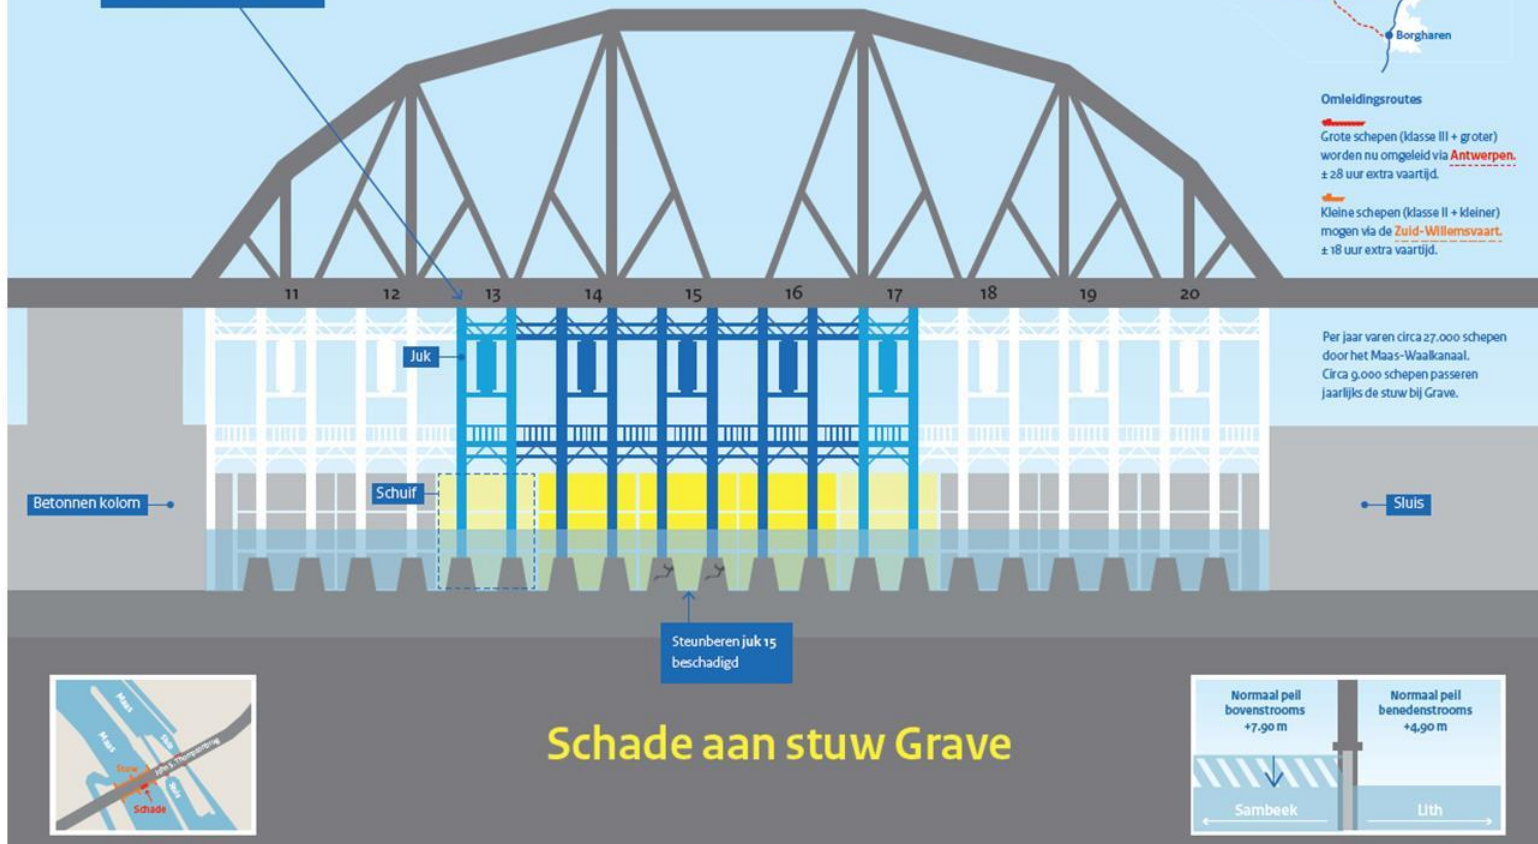
Schade aan stuw Grave

De stuw bij Grave bestaat uit 20 jukken. Door de aarvaring zijn juk 13 t/m 17 beschadigd. Juk 14, 15 en 16 worden geheel vervangen.

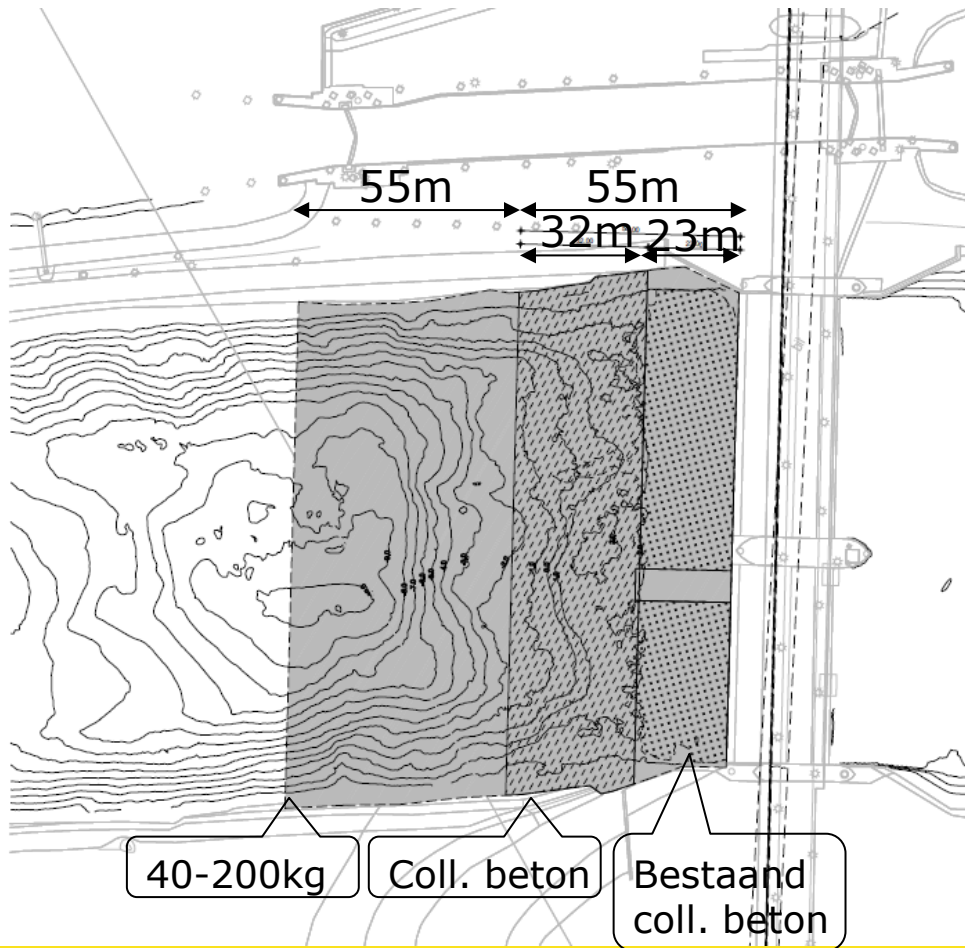
Versterking bodembescherming

Achter stuwvloer ligt 23m colloïdaal beton gepenetreerde breuksteen
Dit is onvoldoende

Breuksteen met coll. beton patroonpenetratie op bestaande bodembescherming + uitvullen/verlengen bodembescherming over 55 m met zand Niers en 40-200kg

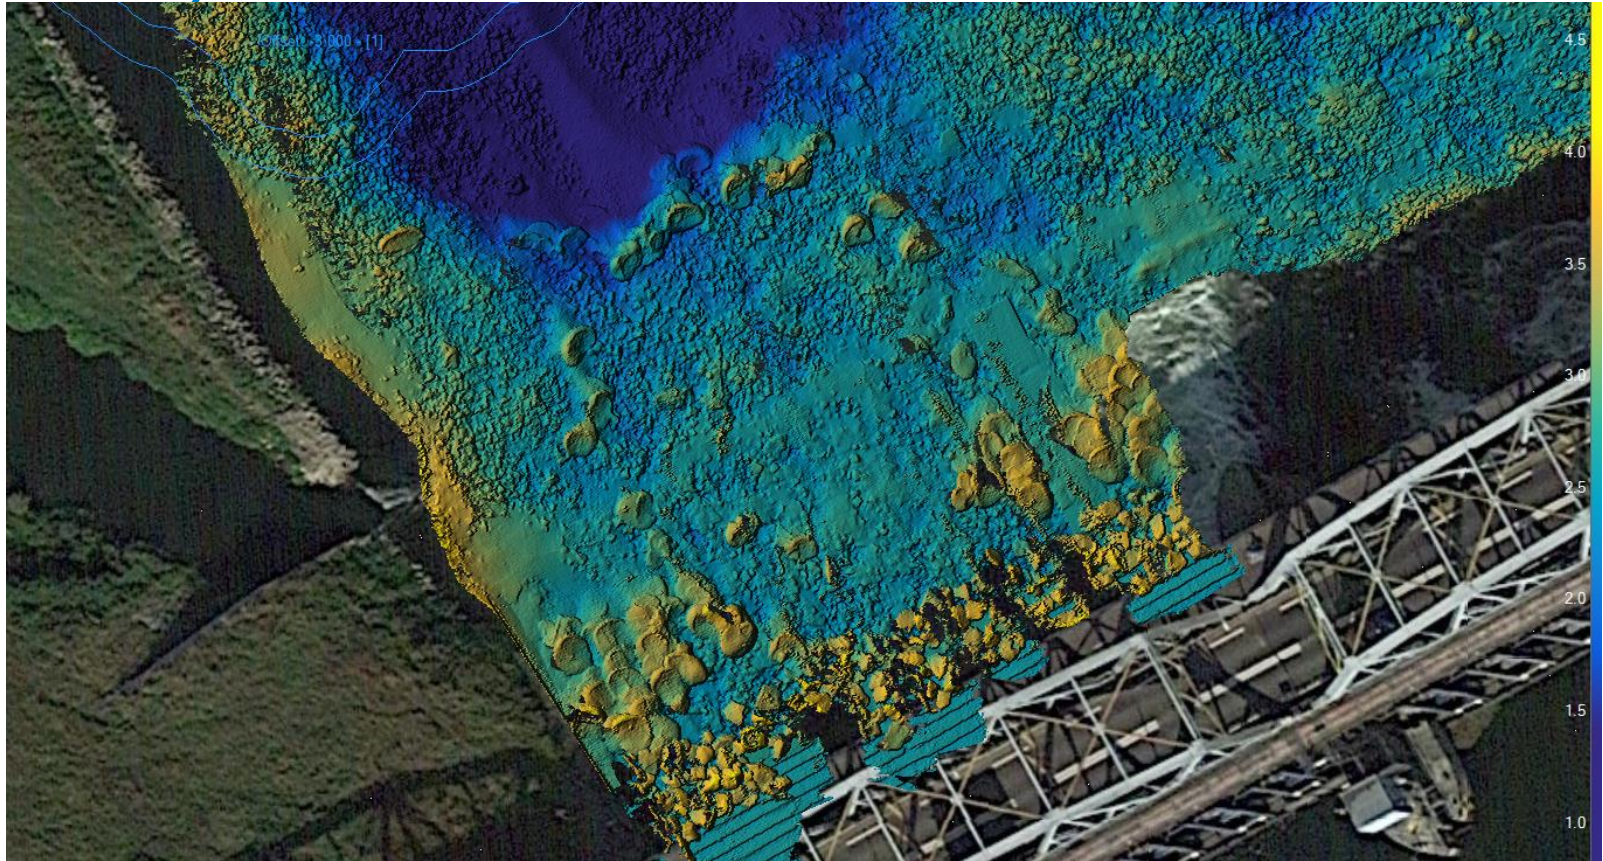
Versterking: Zware breuksteen met breuksteen netten (28 febr.)

Na afvoeren ca 450 m³/s

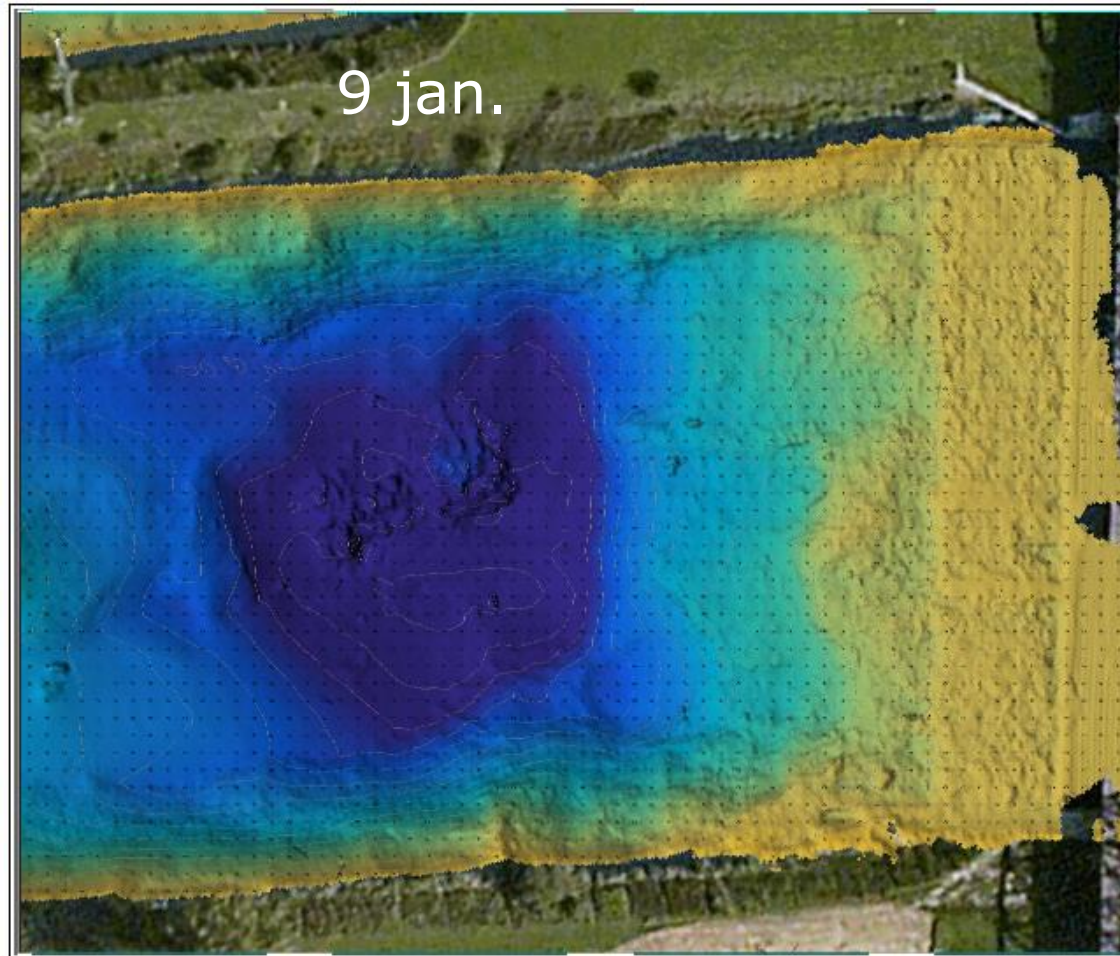
Verdieping/verbreding ontgrondingskuil

- Verdiepte en verbrede ontgrondingskuil
- Beperkte schade aan colloïdaal beton
- Afkalving talud uiterwaard achter zuidelijke stuwopening

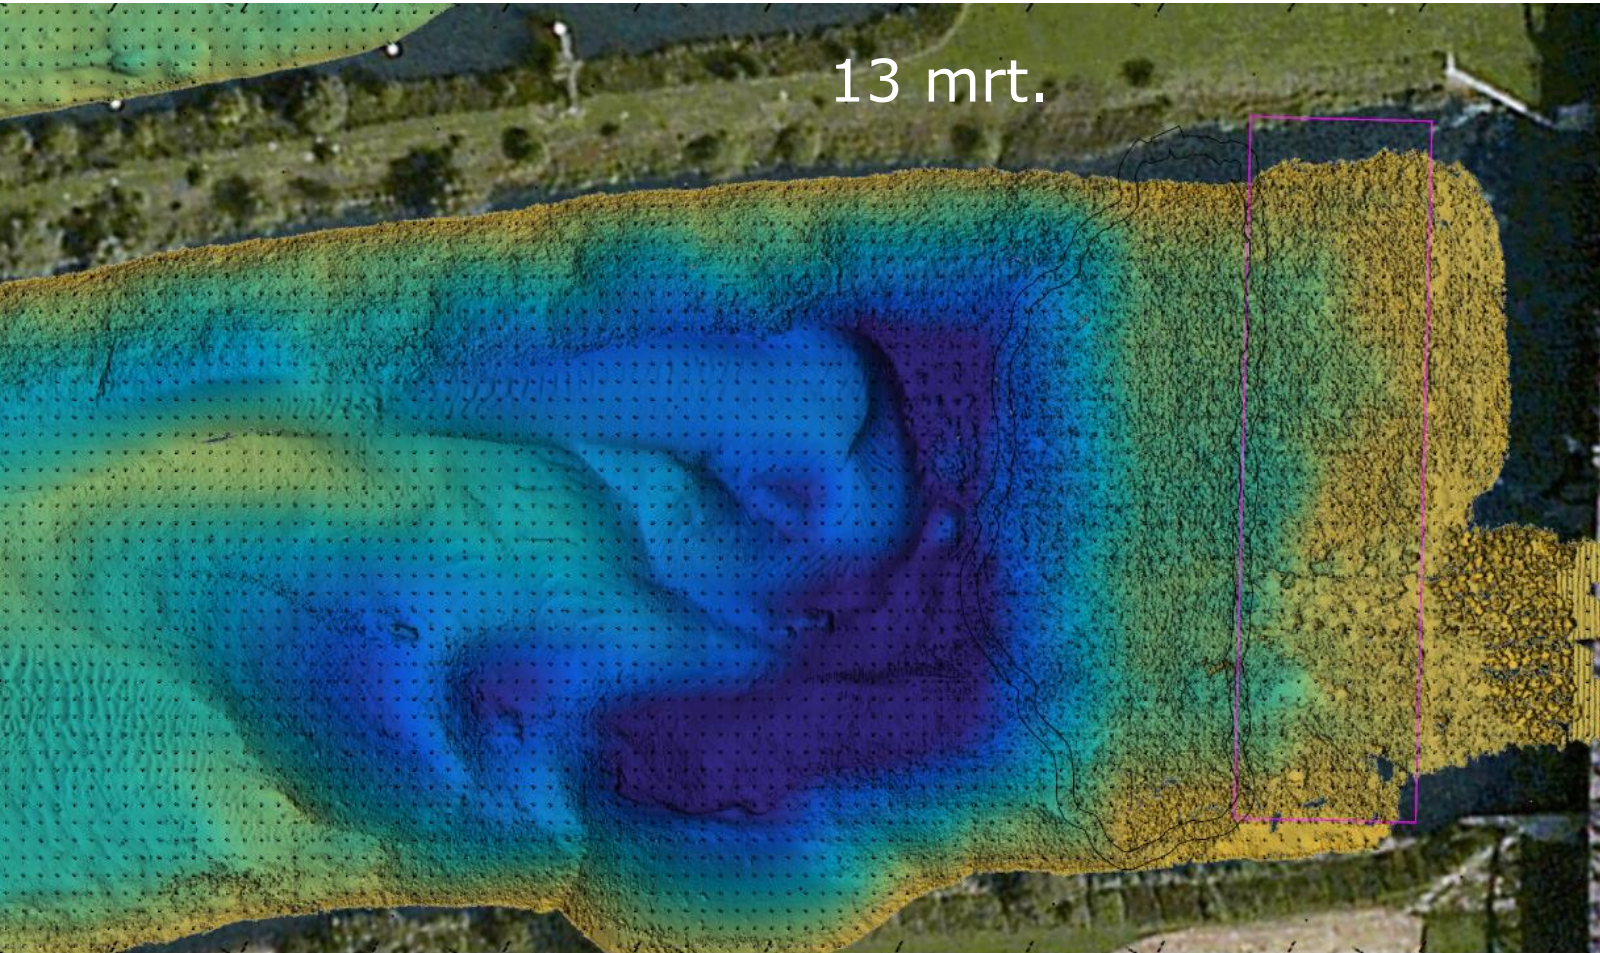
Verdieping (ca. 5m) en verbreding ontgrondingskuil

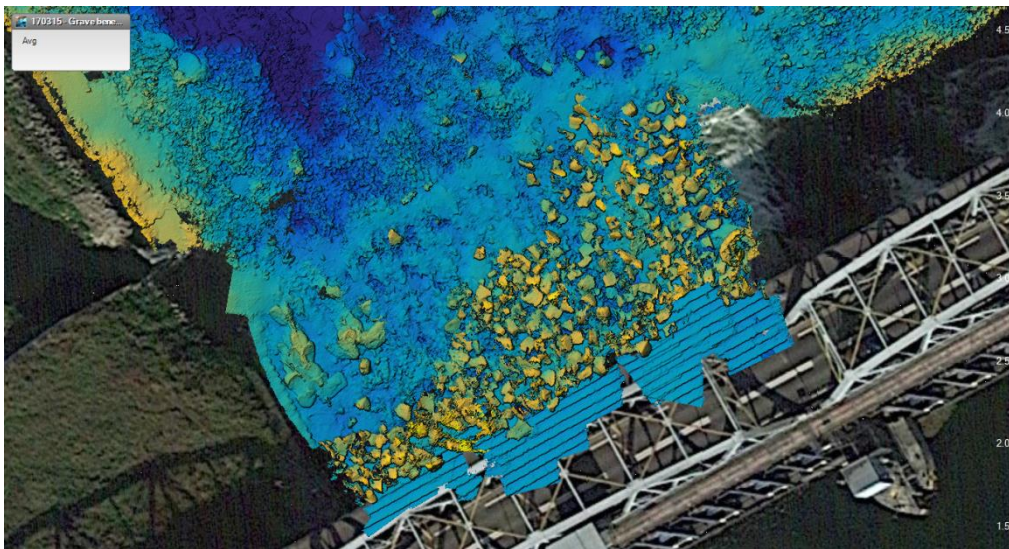
15 maart: situatie na hoge afvoer

Tevens aanvullen versterking bodembescherming
