**Draadaanvaring Apache helikopter
Bommelerwaard, 12 december 2007**

Den Haag, januari 2009 (M2007DE1212-08)

DE ONDERZOEKSRaad VOOR VEILIGHEID

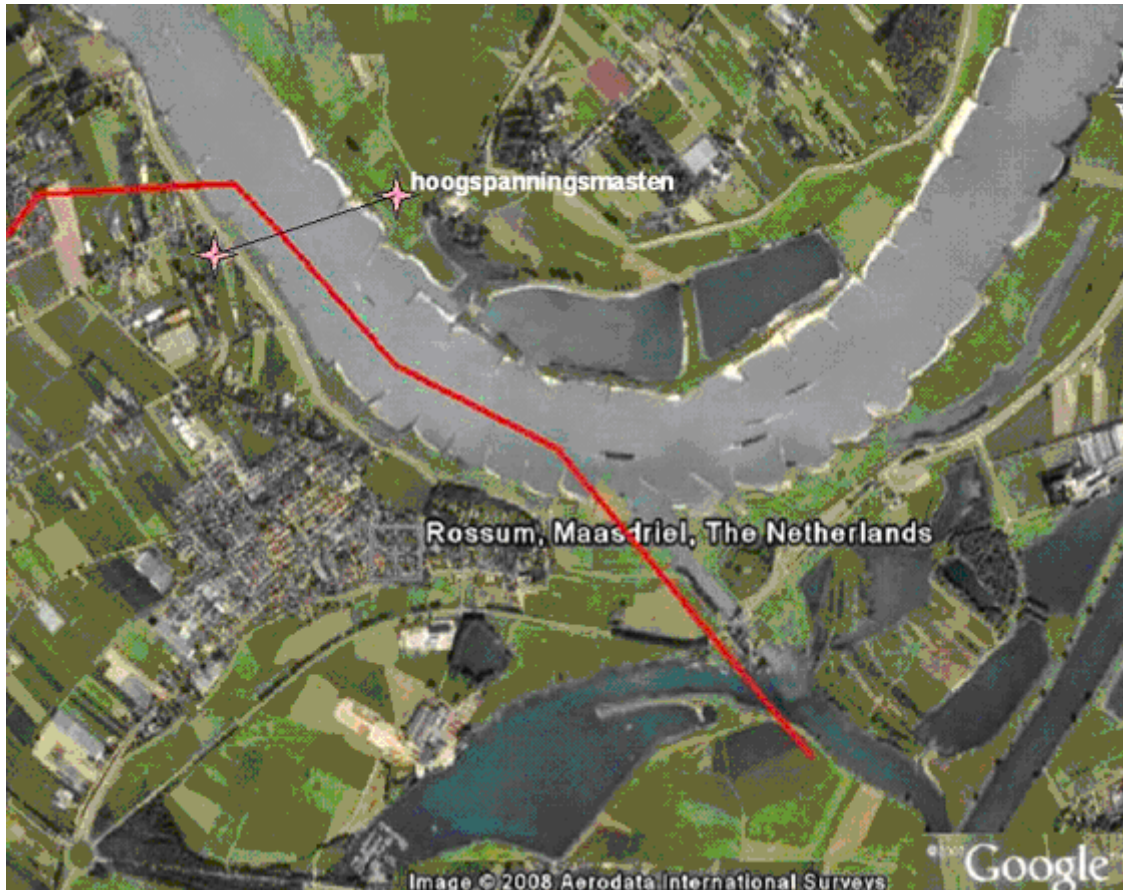
Figuur 5: Vluchtpad vlak voor en vlak na de draadaanvaring

Door de frontseater werd op dat moment een radiotransmissie gemaakt naar de verkeersleiding om aan te geven dat zij zich in een noodsituatie bevonden. Omdat de backseater geen nachtzicht-apparatuur meer had en de frontseater veel meer ervaring had, gaf de backseater de besturing over aan de frontseater. Hoewel geen uitval van systemen werd gedetecteerd (cockpitsignalering) waardoor de luchtwaardigheid in het geding was, besepte de frontseater dat de helikopter door de aanvaring dermate beschadigd moest zijn dat vliegbasis Gilze-Rijen mogelijk niet veilig bereikt kon worden. Hij besloot de vlucht af te breken en te zoeken naar een geschikte plaats om een voorzorgslanding uit te voeren. Deze plaats werd gevonden zuid van de rivier de Maas bij Hedikhuizen. Na de geslaagde voorzorgslanding is de vliegbasis Gilze-Rijen gebeld en om assistentie gevraagd.

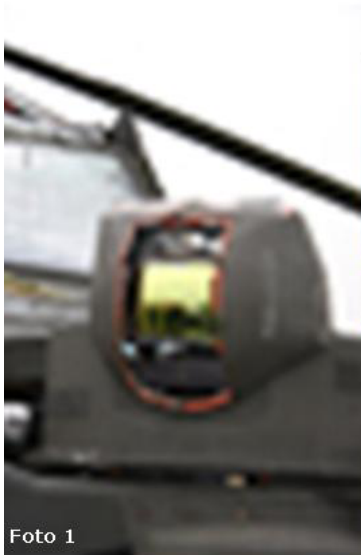
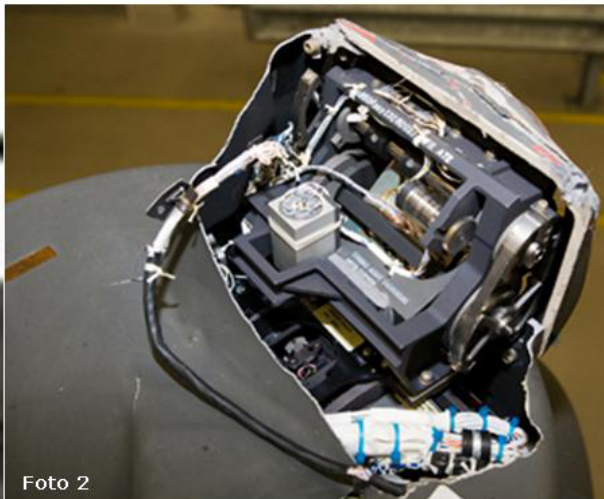
Op de neus van de helikopter zit het pilot night vision system⁹¹ (PNVS) welke aan de bovenkant is geraakt en daarbij behoorlijk is beschadigd. Het glasplaatje is aan de voorkant in zijn geheel verdwenen. Aan de achterkant van de PNVS is de kunststof behuizing weggeslagen (zie foto 1 en 2).

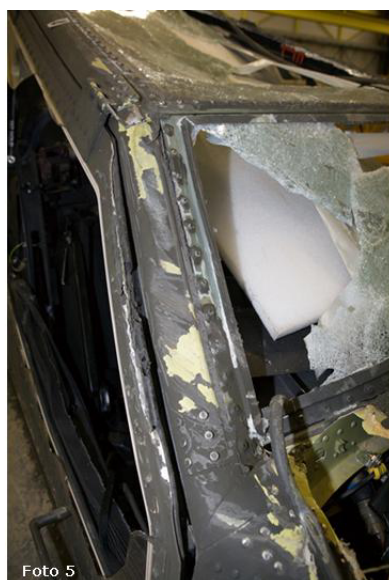
Foto 5

Op het CPG station is de stijl van het rechter raam ver ingedrukt en daarbij is het windshield⁹⁴ verpletterd van zowel het CPG station (co-piloot) als het PLT station⁹⁵ (piloot). Duidelijk is ook te zien dat de hoogspanningsleiding bij de aanvaring zich in een opwaartse beweging over de cockpit heeft verplaatst. De linker raamstijl is wel geraakt maar niet ingedrukt. Door de verbuiging van de raamstijl is de deur van de co-piloot (rechterkant) vervormd (zie foto 5).

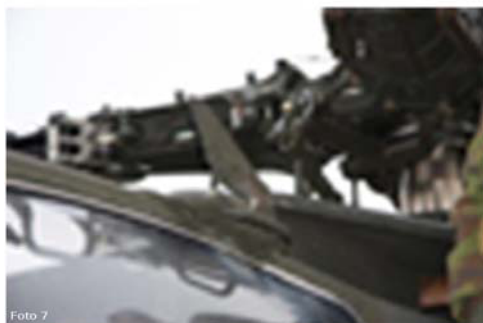
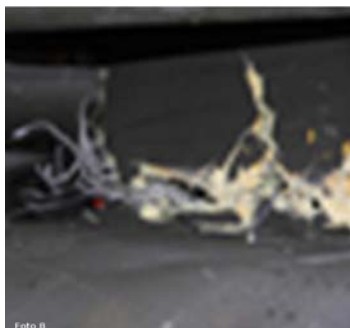
Direct links achter de cockpit is de cable-cutter geplaatst. Schade aan CC is voor zover niet bekend. Direct achter de cockpit begint het paneel dat bekend is onder de naam dockhouse⁹⁶. Genoemd paneel is behoorlijk beschadigd door het voorval. Dit is onder meer te verklaren door "debris" (brokstukken) welke onder andere zijn gevonden in een gedeelte van de helikopter dat bekend staat als cat-walk⁹⁷. De brokstukken bestonden vooral uit stukjes hardschuim, glas en enkele stukken kunstharvezel. De stukjes hardschuim zijn afkomstig van het dog-house paneel (bron: BOEING, zie foto 7 en 8).

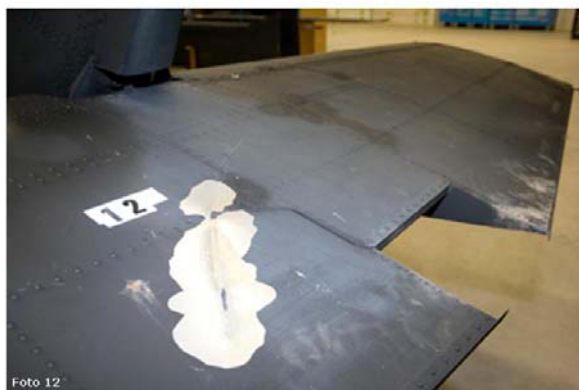
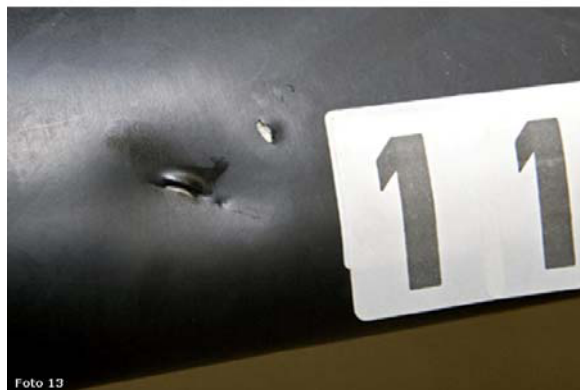
Het "horizontal stabilator" heeft schade aan de bovenkant in de vorm van een lichte deuk over een lengte van ongeveer 25 cm direct achter het midden van de staart van de helikopter. Daarnaast een lichte beschadiging aan de rechter bovenkant. Aan de linker voorzijde zit een ferme deuk van enkele centimeters diep (zie foto 12 en 13).

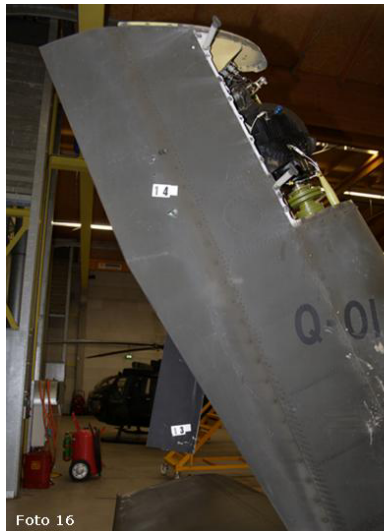
Op de achterkant van de helikopter aan het einde van de staart begint de verticale staartboom. Op deze verticale staartboom zit aan de achterzijde over de gehele lengte een afschermkap gemonteerd. Deze kap vertoont enkele kleine gaten in het bovenste gedeelte, zowel links als rechts (zie foto 16).

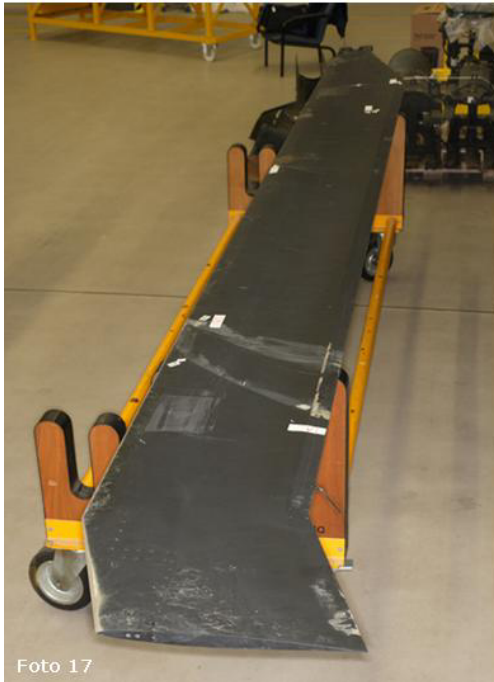
Foto 17

Trailing Edge (T.E.)¹⁰² gebroken op ongeveer 1 meter van de tip, 2.5 cm diep en delaminatie¹⁰³ over ongeveer 50 cm (zie foto 17).

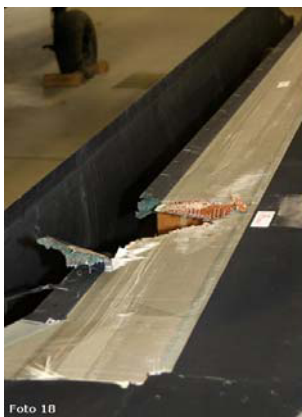
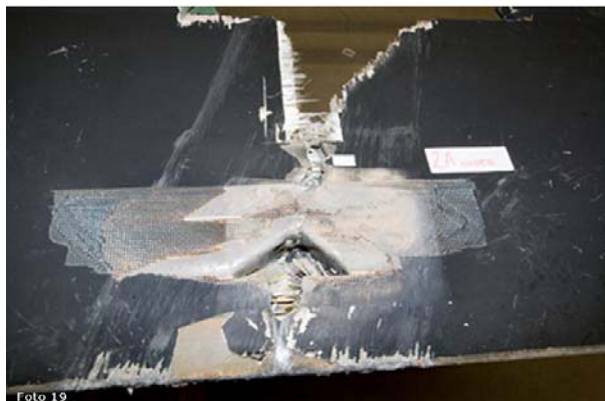
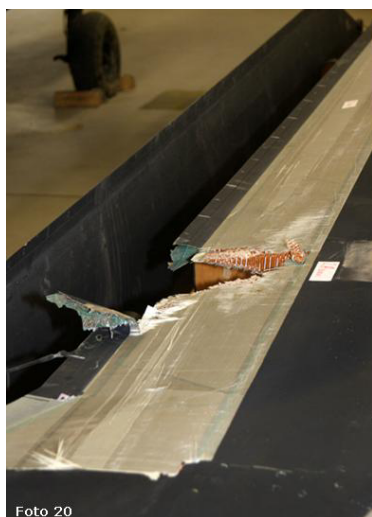
Aan bovenzijde van het blad is over 50% van de oppervlakte de met glasvezel versterkte huid verdwenen (zie foto 18, 19 en 20).

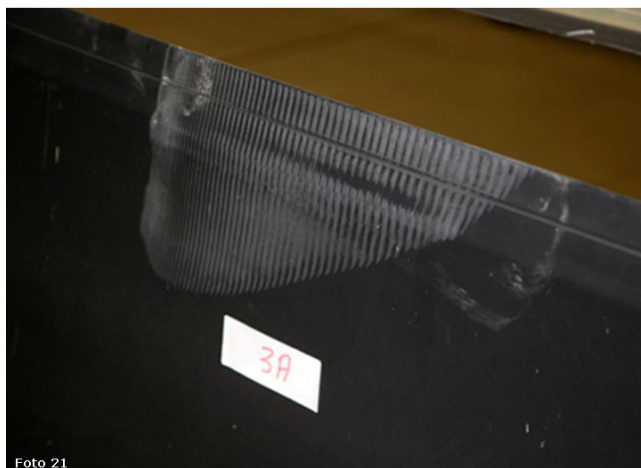
Foto 21

L.E. op 2 meter vanaf de tip aan de onderzijde is een afdruk zichtbaar: 10x20 cm (zie foto 21).

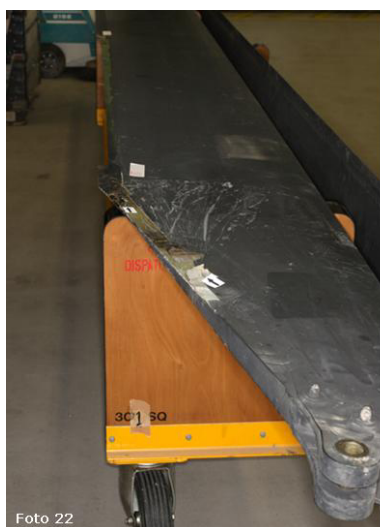
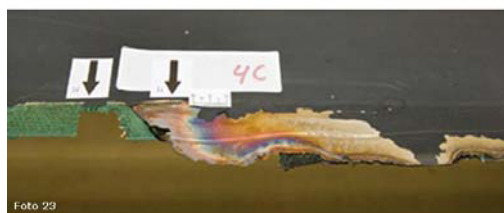
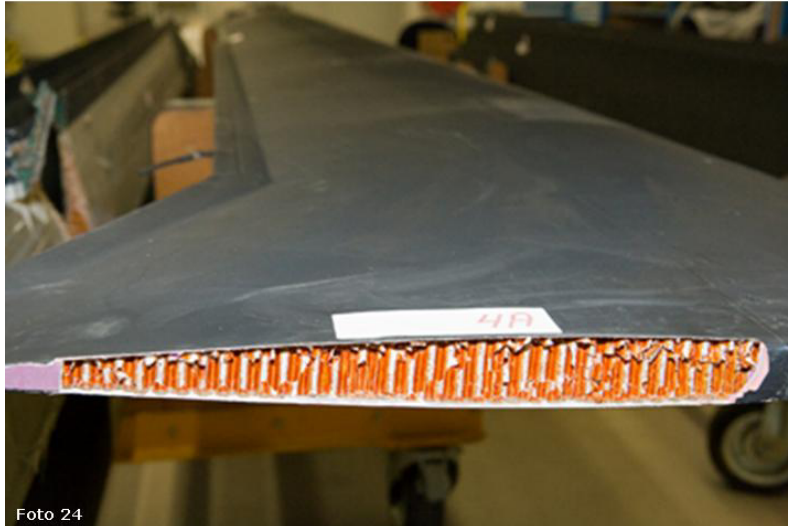
T.E. bladvoet vertoont ook een ernstige schroeiplek en daarbij delamineren van de bladvoet verbinding. Aan de kopse kant van het blad ontbreekt de toplaag (zie ook foto 22, 23 en 24).

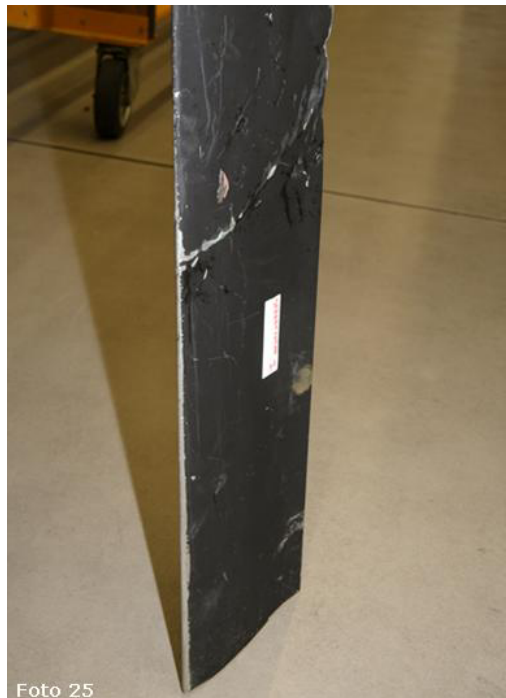
Foto 25

Aan de achterlijst zijn op dezelfde hoogte zijn twee grote deuken te zien (zie foto 25).

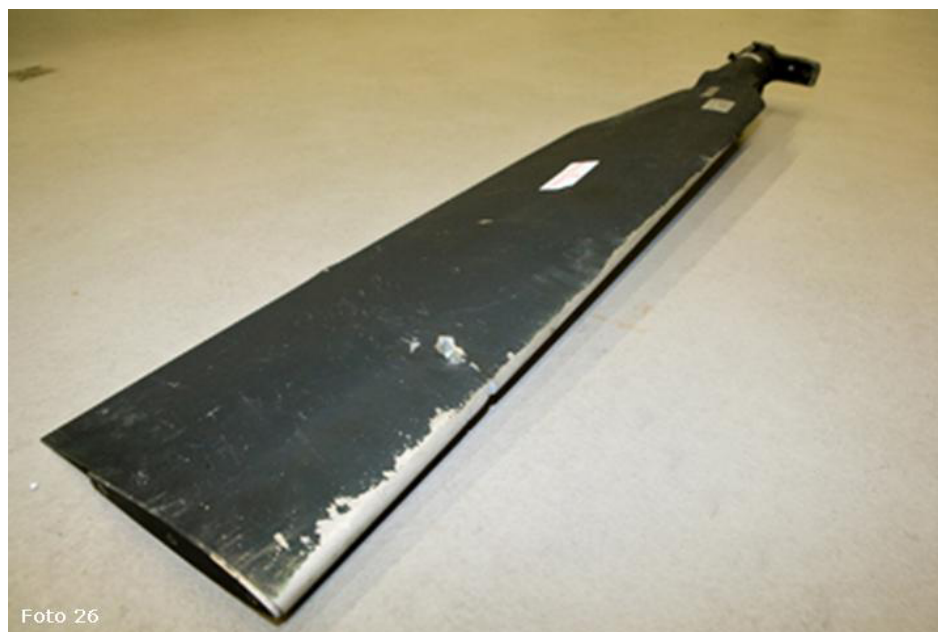
Aan de voorlijst op 15 cm onder de bladtip 2x diepe inslag: een inslag \pm 1 cm en een inslag iets kleiner (zie foto 26).

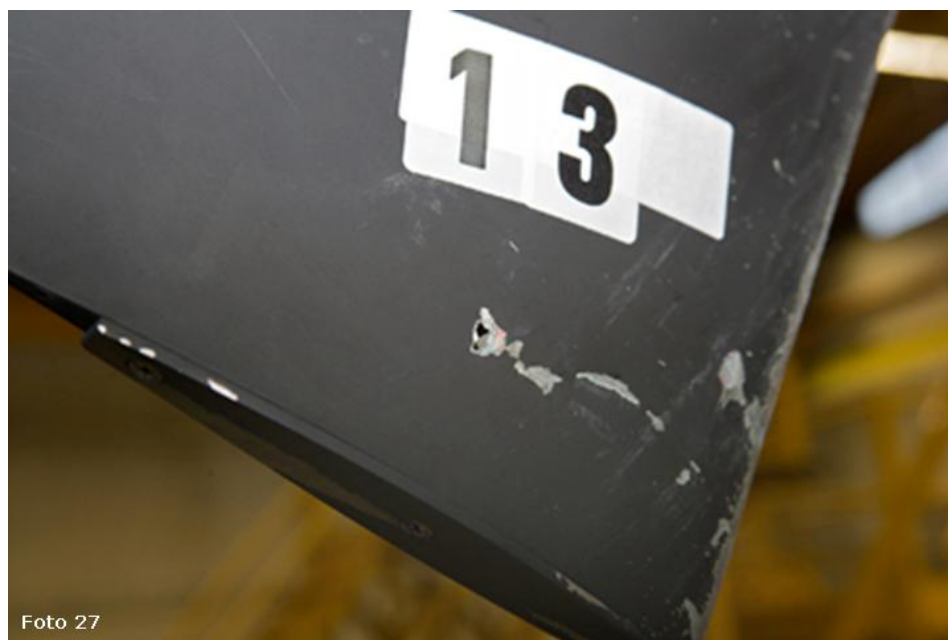
T/R blad no. 3 serienummer C12-D985:
Onder aan het blad (binnenzijde) ongeveer 5 cm van de tip zitten 2 gaatjes in het blad (zie foto 27).

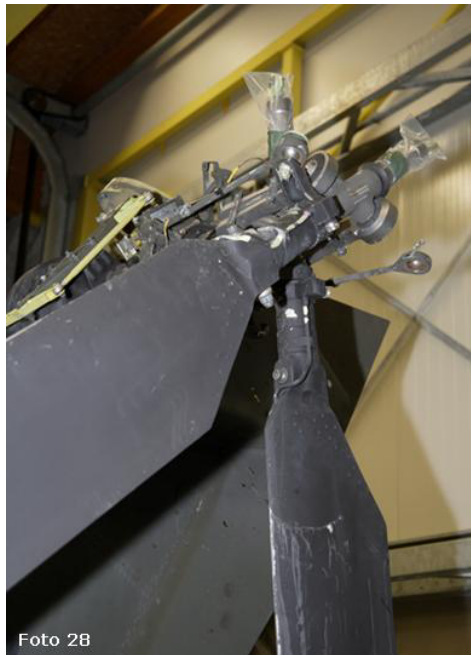
Aan de bladvoet van dit staartrotor blad is de bekabeling (anti-ijs bekabeling) vervormd en ingedrukt (zie foto 28).

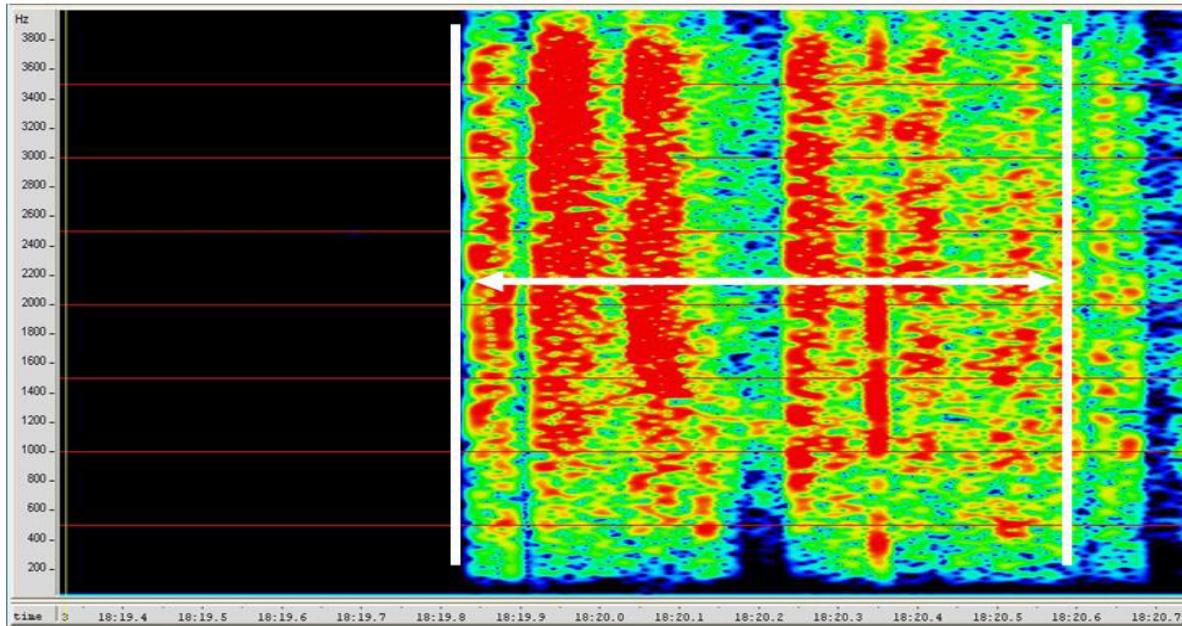
Frequentie -Tijd: Spectrale analyse van "impact geluid" opgenomen op 0:18:19. In de totale duur van het geluid (0,76 sec) zijn zes in frequentie gelijkende signalen te onderscheiden.

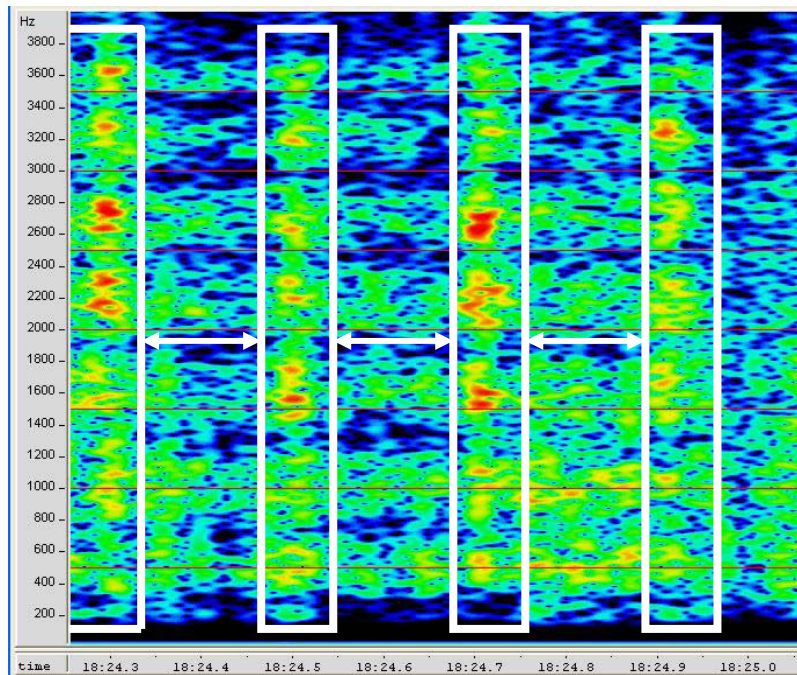
Spectrale analyse van repeterend geluid na draadaanvaring. Het onderlinge tijdsverschil tussen de fragmenten is 0.02 seconden
