# C-Cube

# Schadeonderzoek in de Praktijk

## Praktijkvoorbeeld: Coating degradatie of designfout?

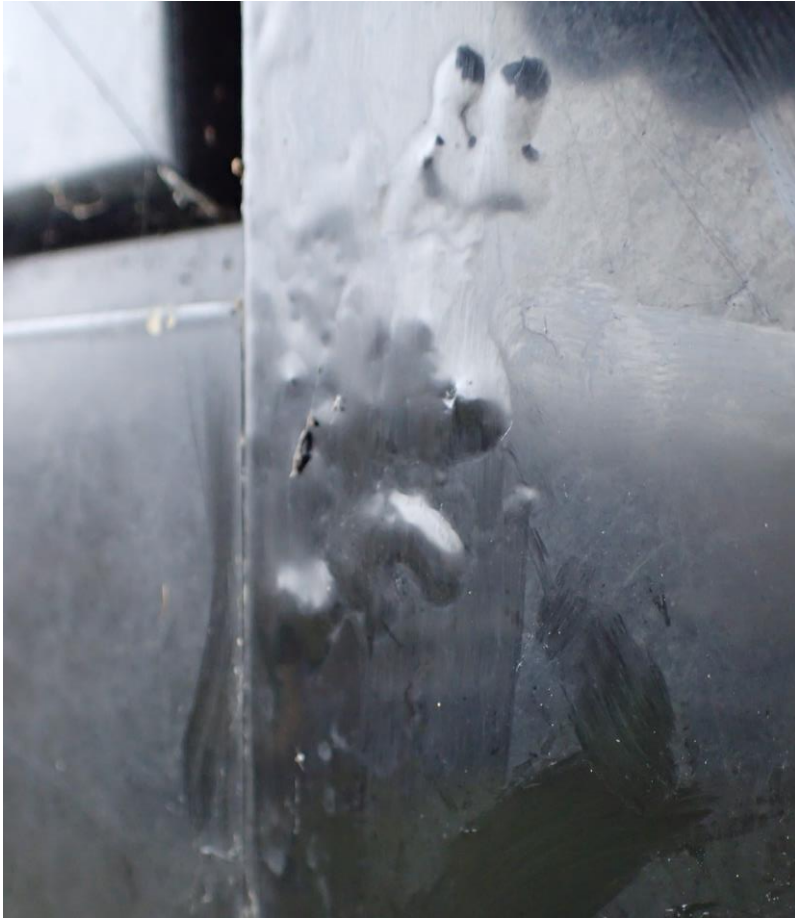
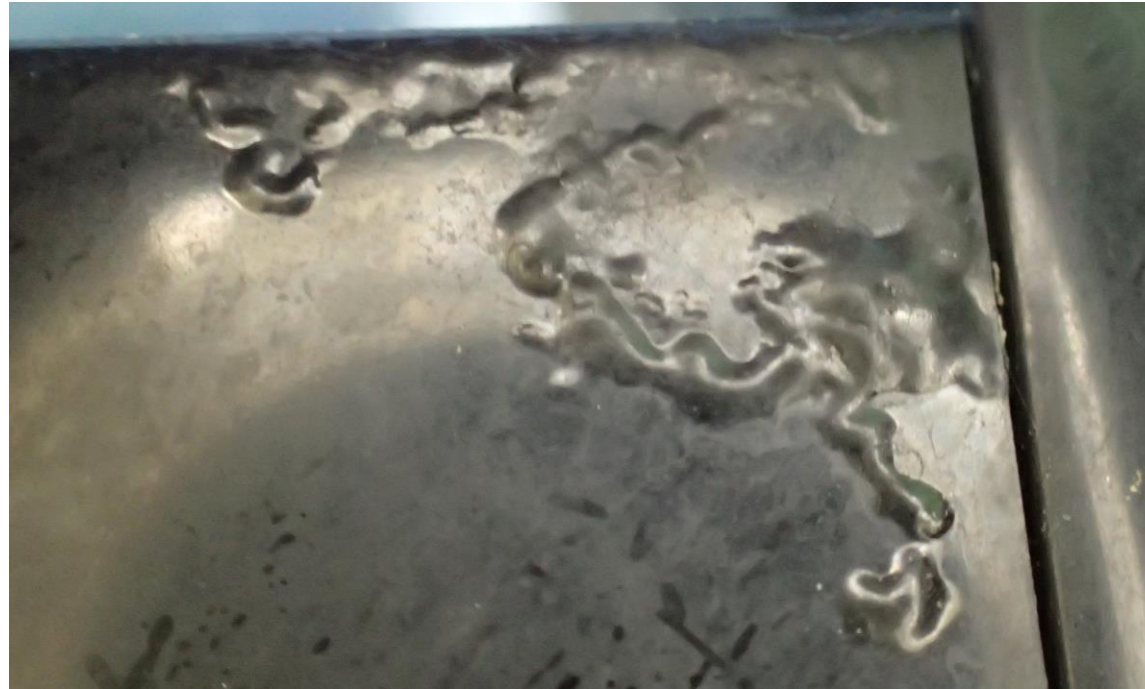
Probleem: blaasvorming onder een coating en wit corrosieproduct uitscheiding

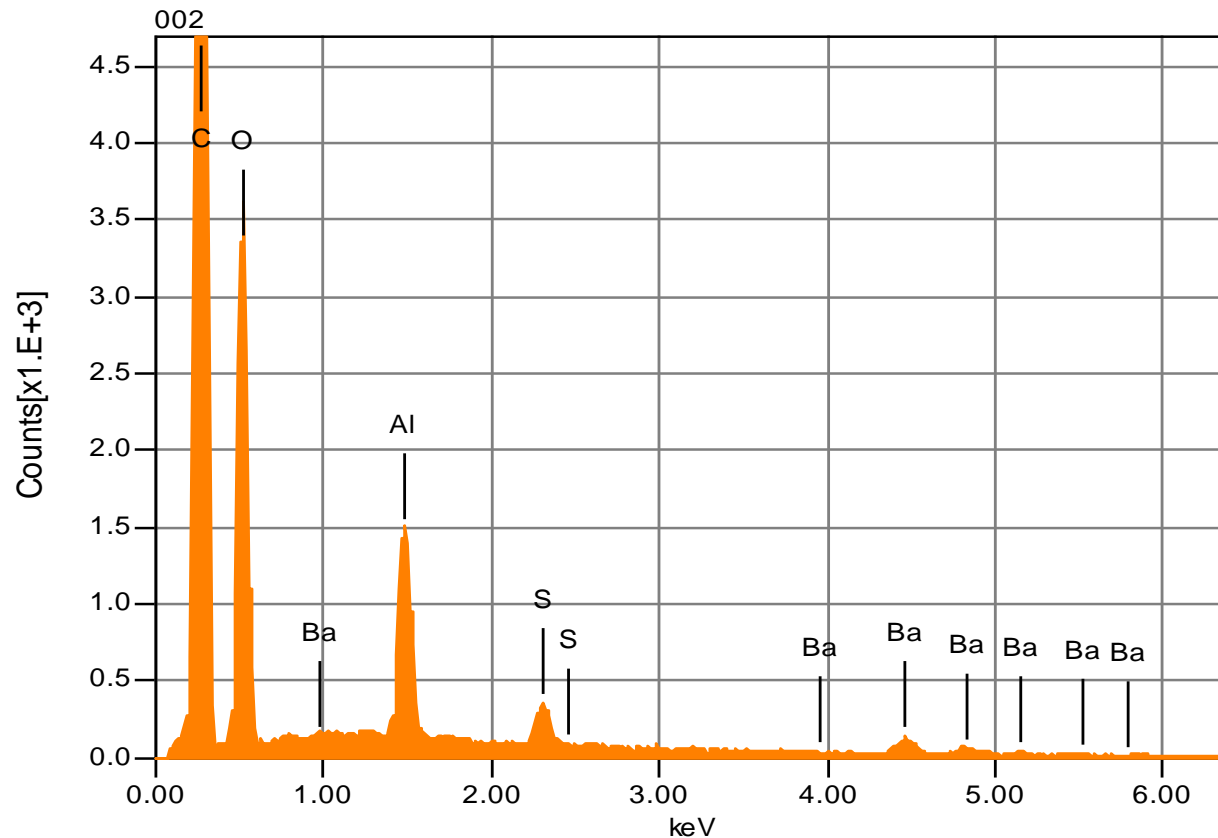
- A: Barium en Zwavel worden gevonden -> Coating
- B: Aluminium en zuurstof -> Corrosieproduct  $\text{Al}_2\text{O}_3$

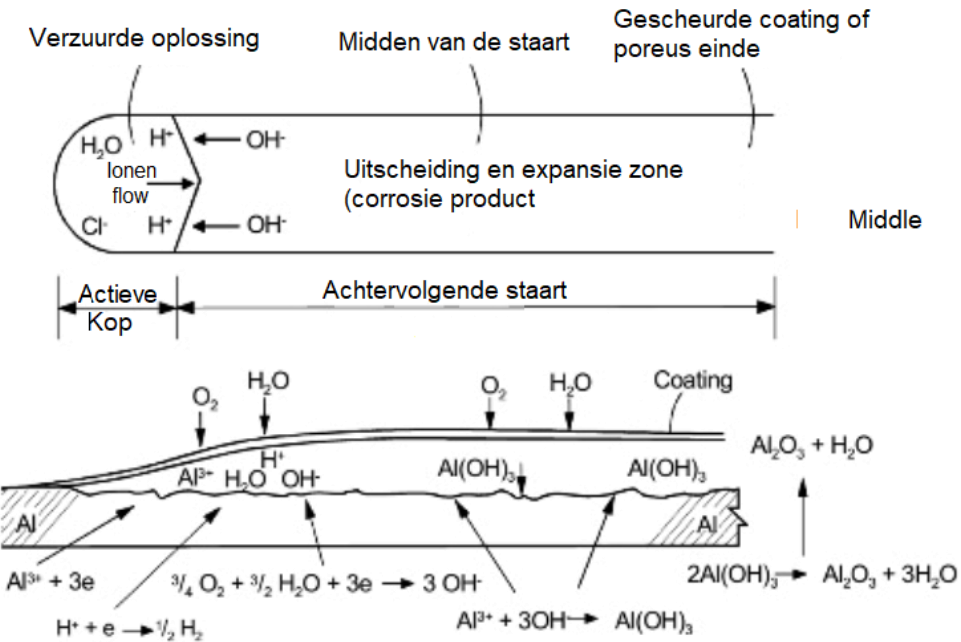
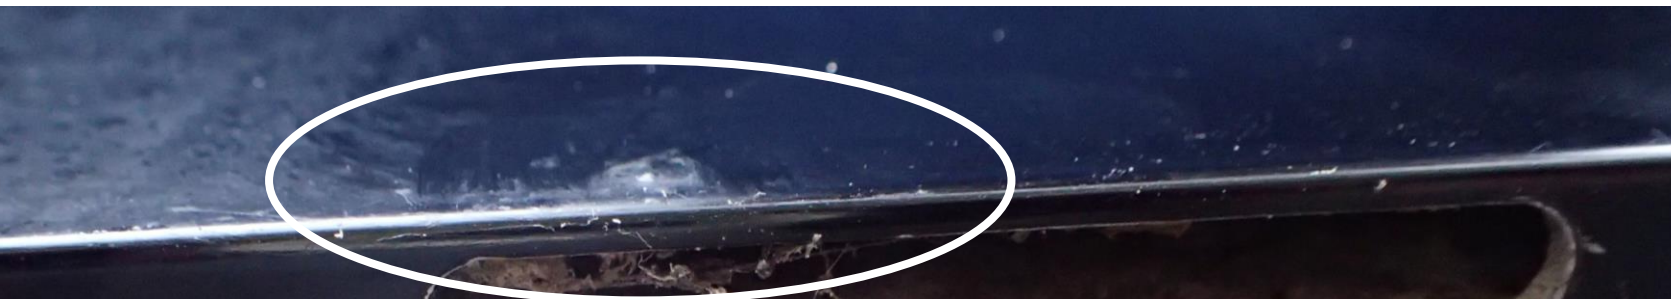
- Aluminium is op bepaalde plaatsen ongecoat
- Aluminium kan door bevochtiging activeren en corroderen.
- Corrosieproduct vormt en duwt coating omhoog
- Aluminium komt bloot te liggen
- Corrosieproduct trekt vocht aan en aan de kop van de blaas corrodeert aluminium verder

**Conclusie onderzoek: Designfout.**

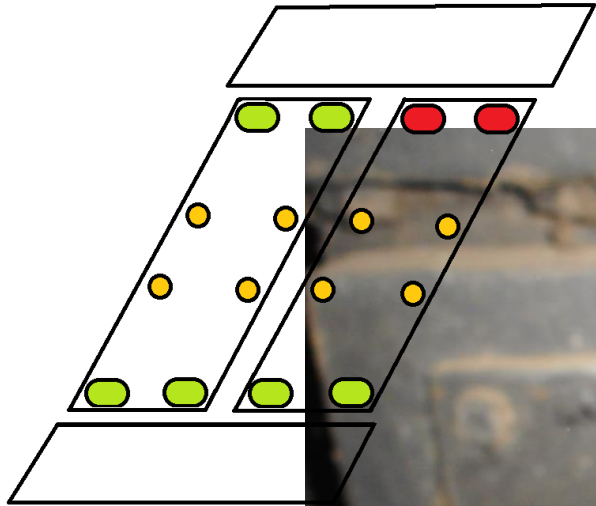
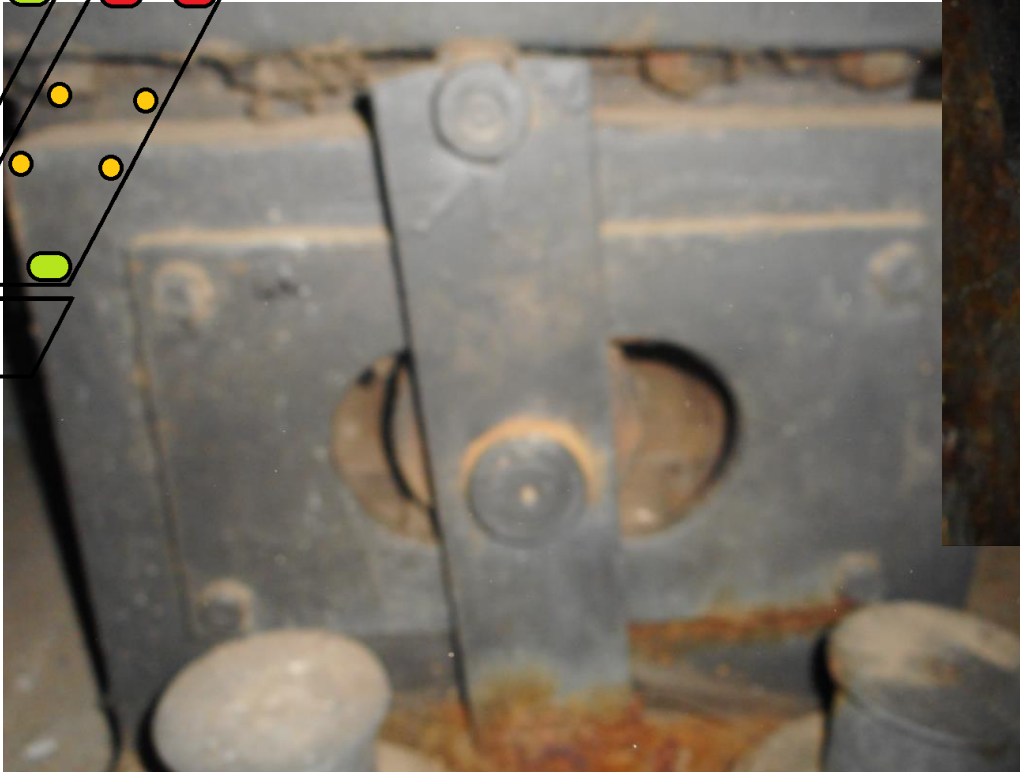
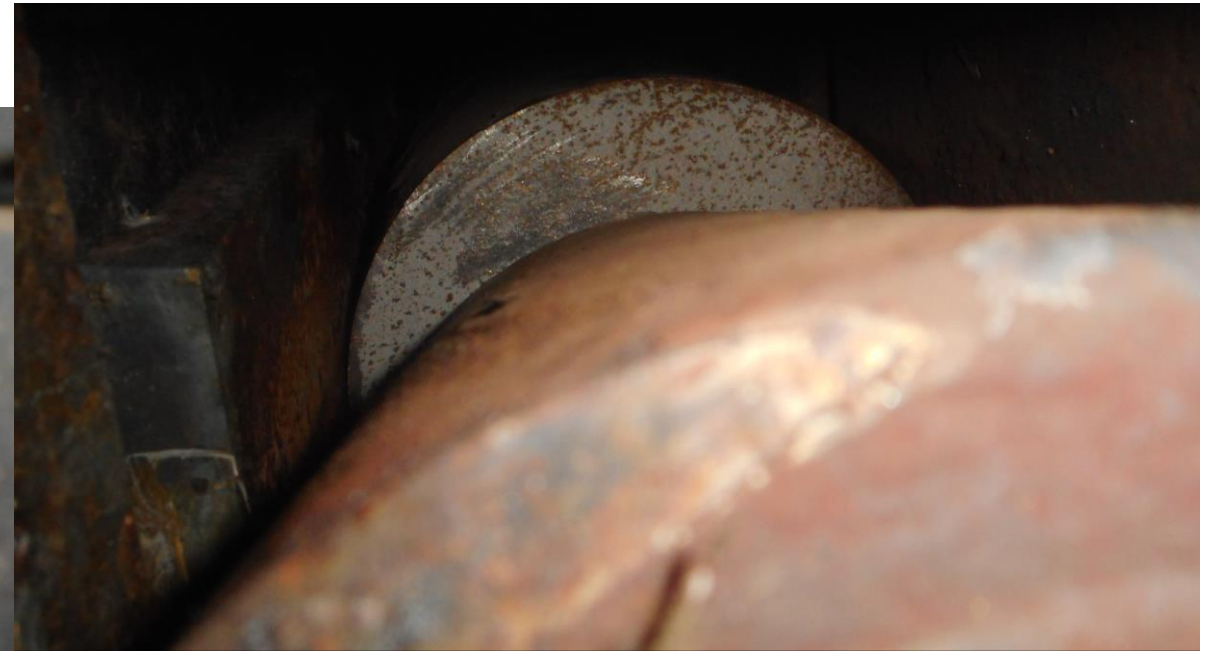
Probleem: Gefaalde brugoplegging

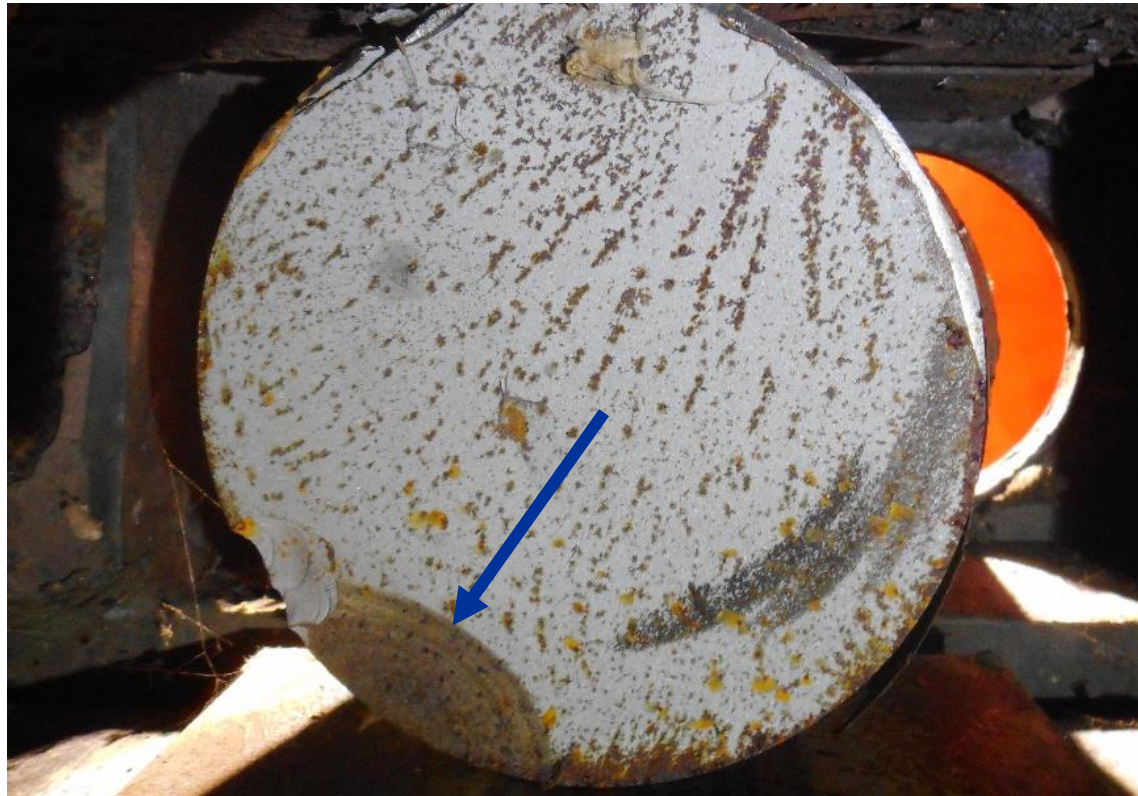
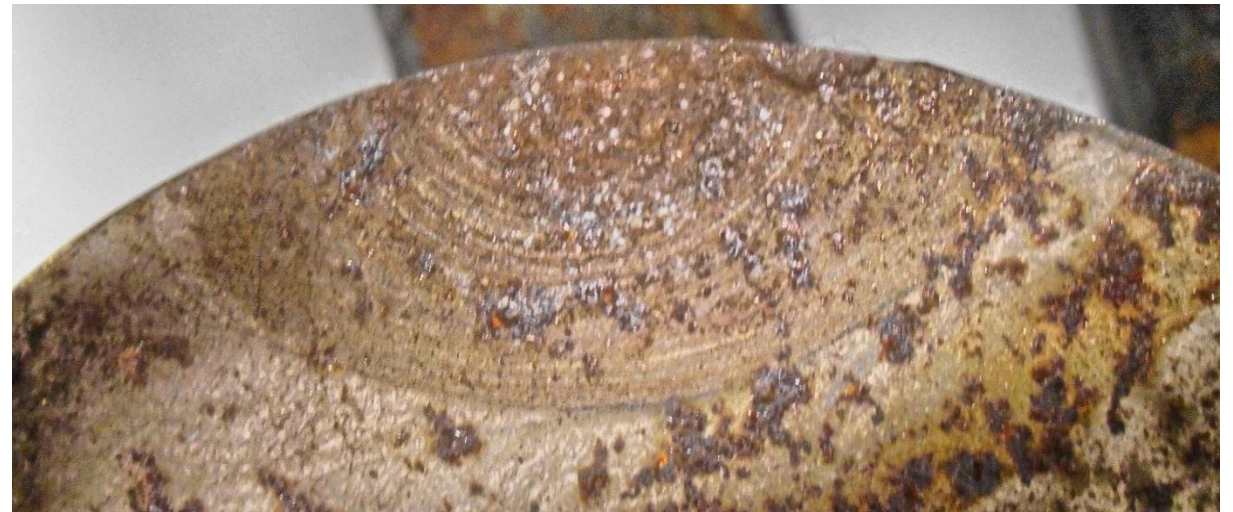
- Breukoppervlak:
  - Glad
  - Recht
  - Bruine plek (onderkant):

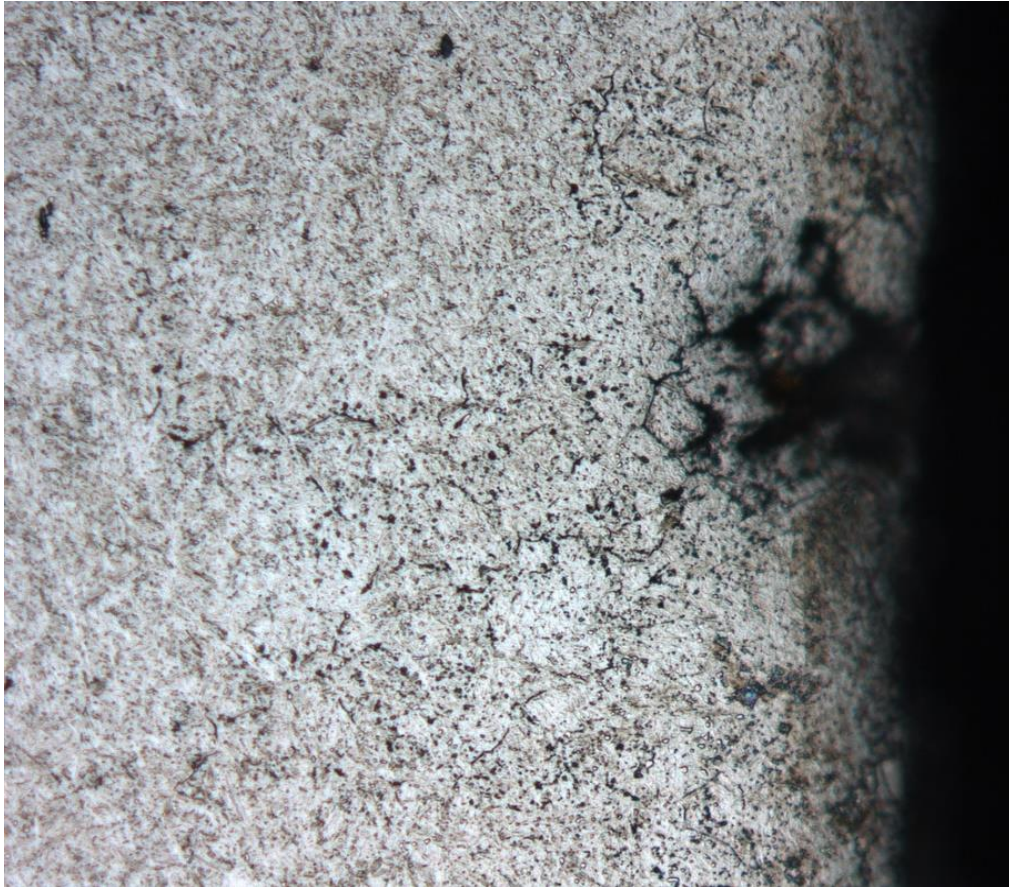
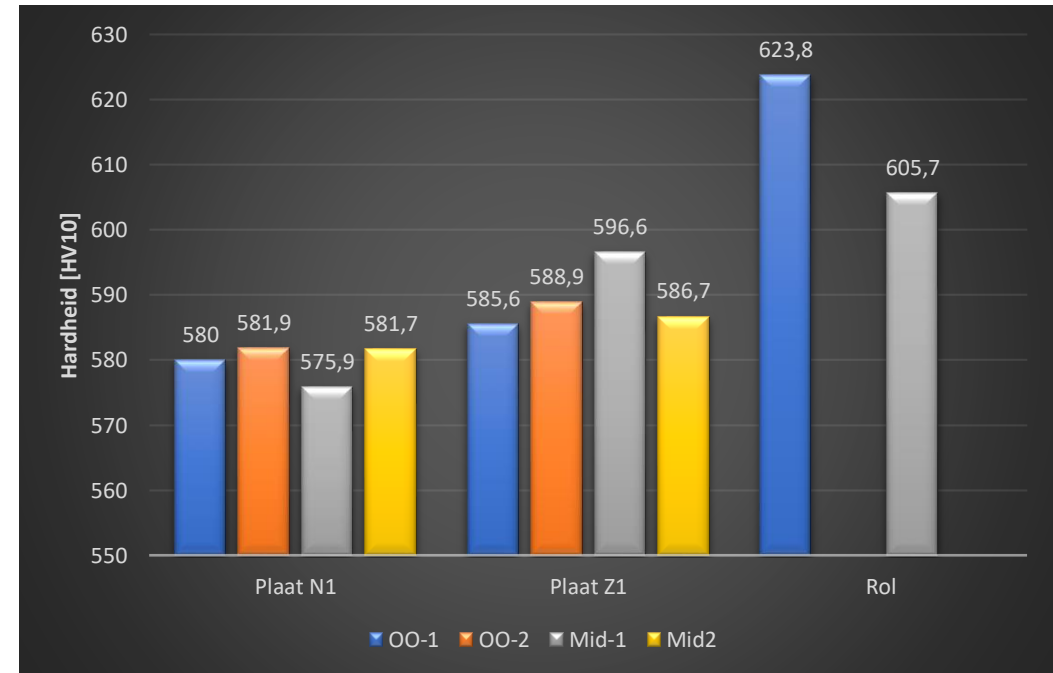
Materiaalanalyse: Legering AISI 420  
X40Cr13 productiefout/verkeerde  
materiaal selectie?

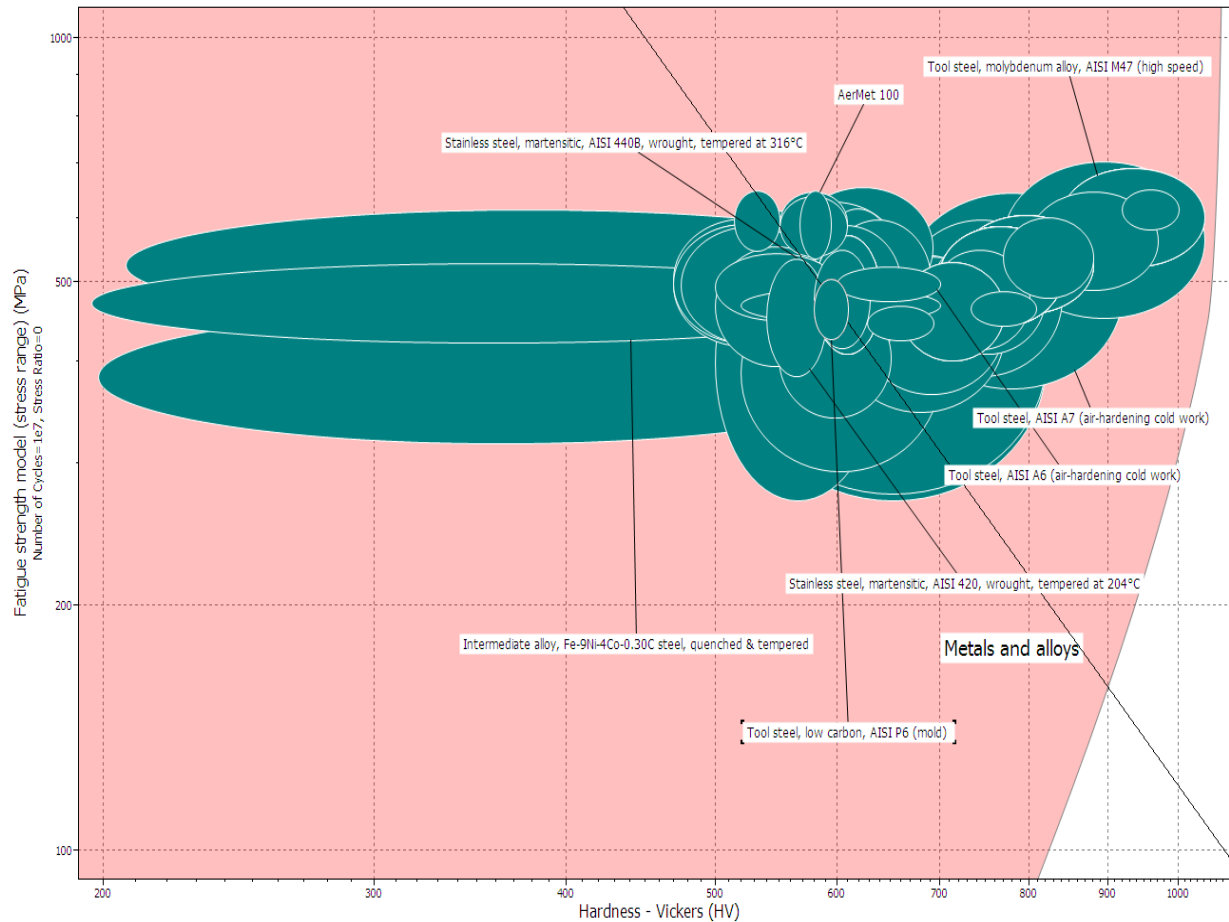
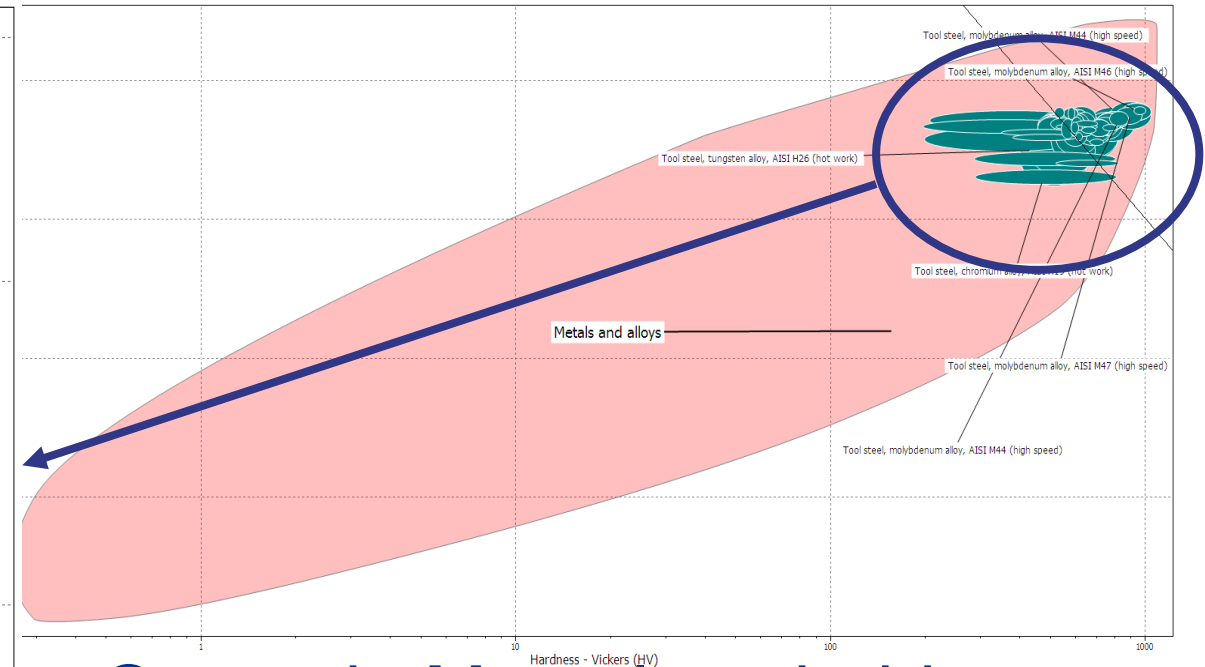
Oorzaak: Metaalmoeheid:  
Toename verkeersbelasting  
sinds 1972

Gemiddelde massa van de auto  
is zwaarder geworden.

Oplossing: Materiaal selectie/Dimensioneren onderdeel?

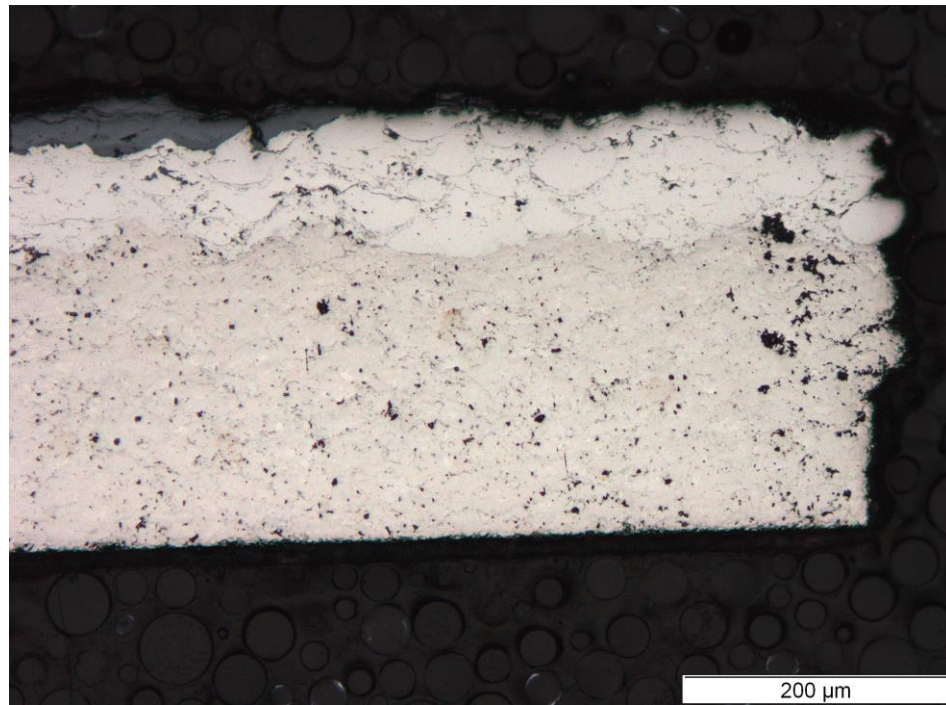
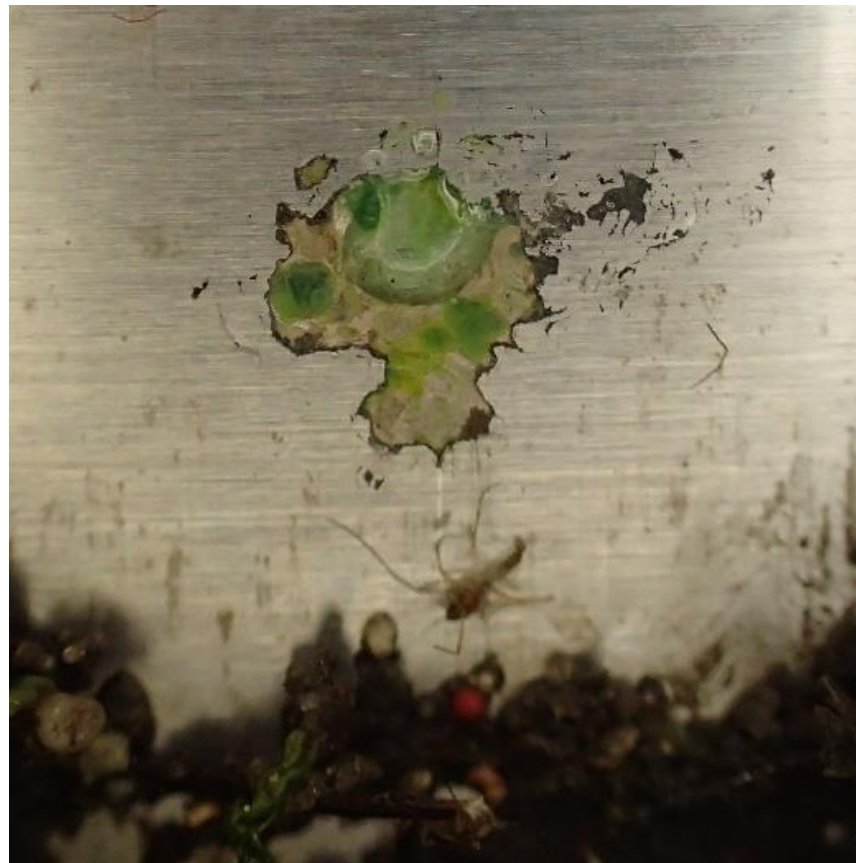
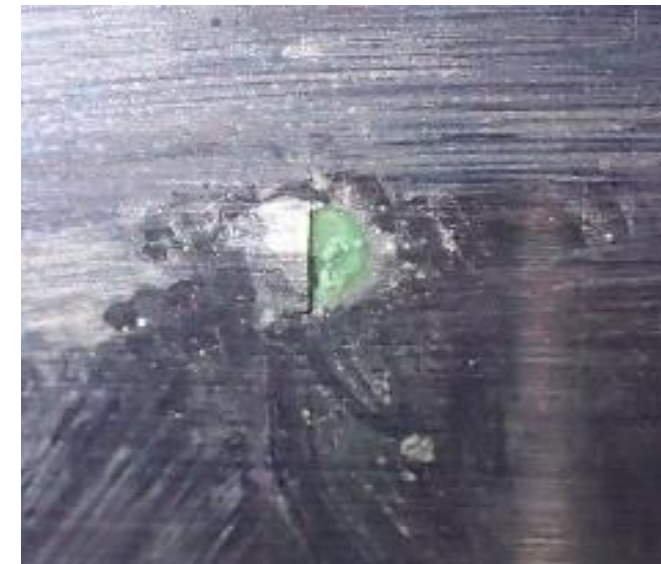
Schade: corrosie en blaasvorming van de metallische deklaag.

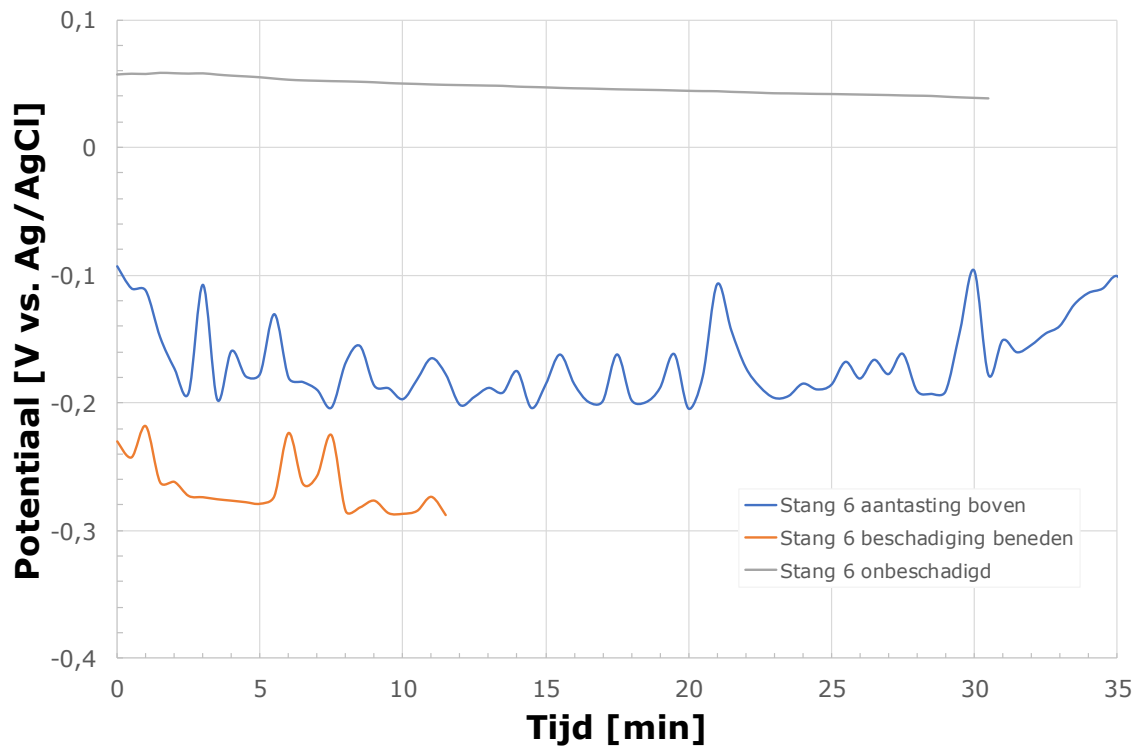
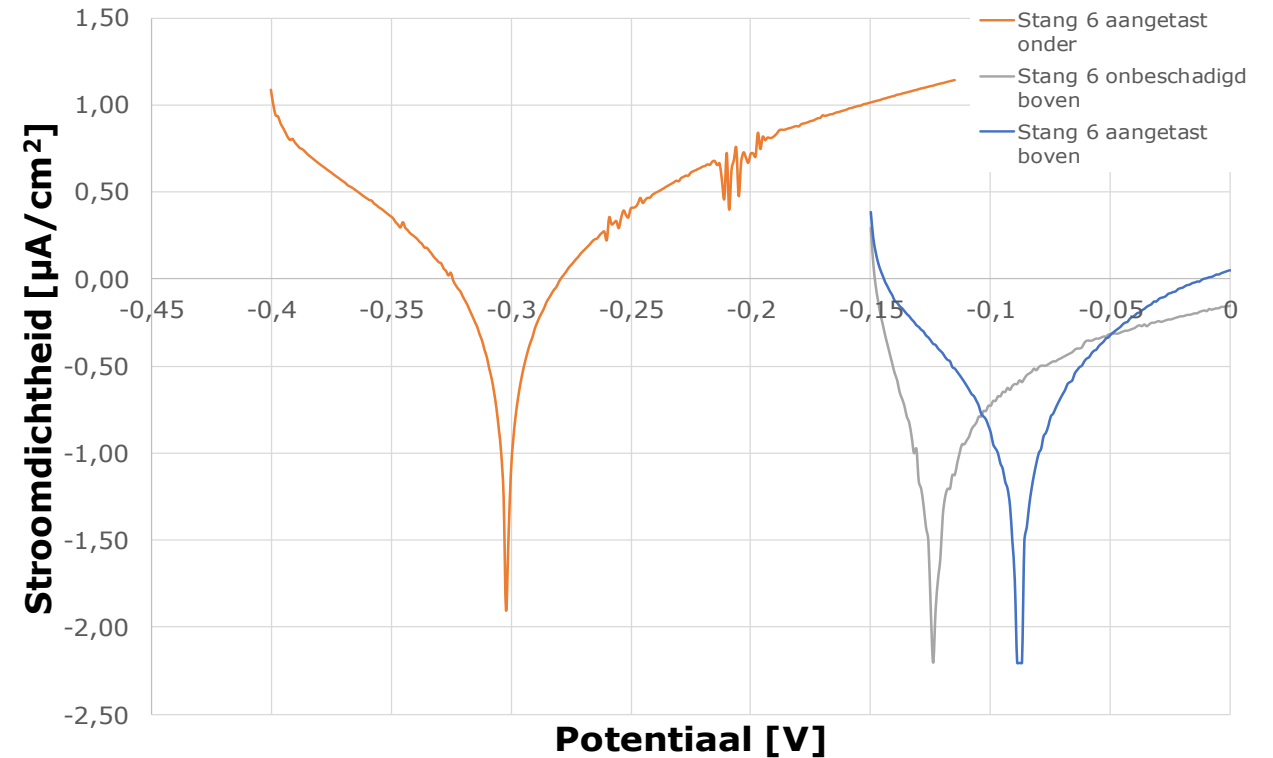
Corrosiemetingen: Corrosie potentiaal en corrosiesnelheidsmeting

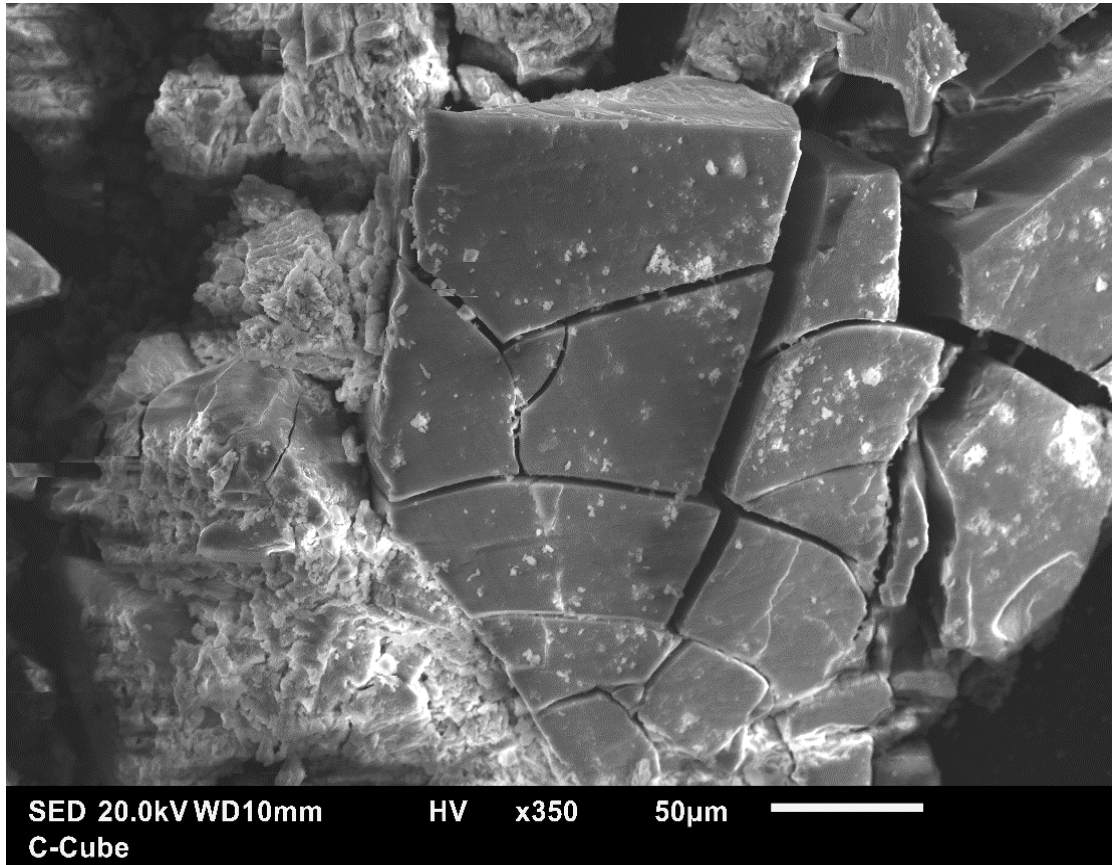
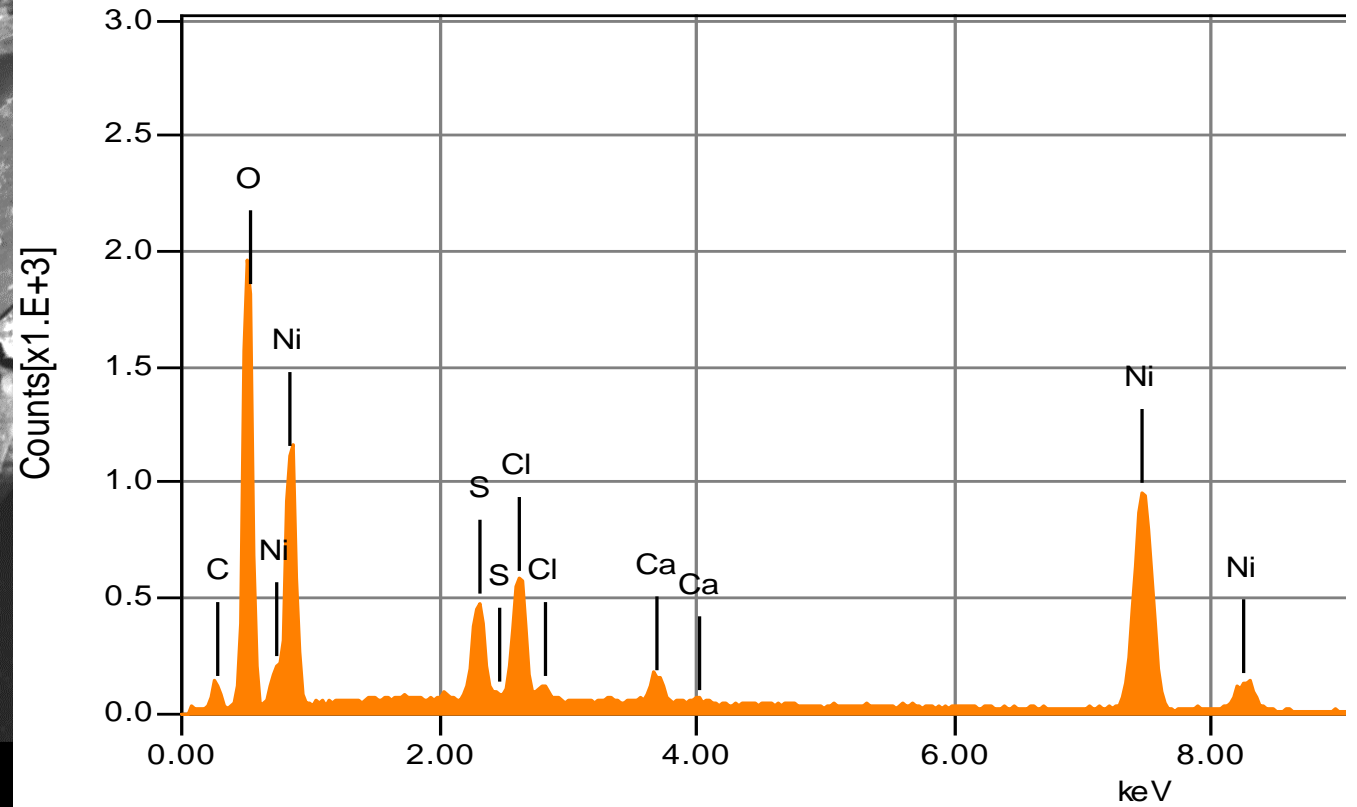
Corrosieproduct analyse: Ni & S aanwezig
