*Erwin Smulders, 4 november 2014, Amsterdam*

Spoorwegen, een legacy systeem: is bij toevoeging van een component EMC & safety nog gegarandeerd?  
Een Portugese case study

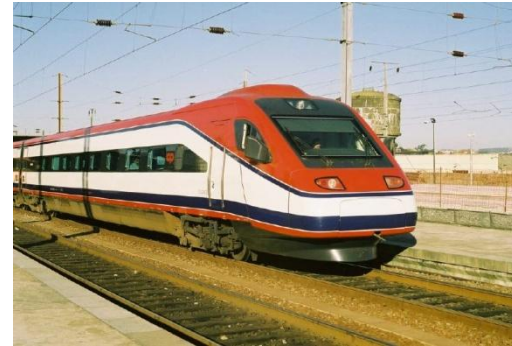
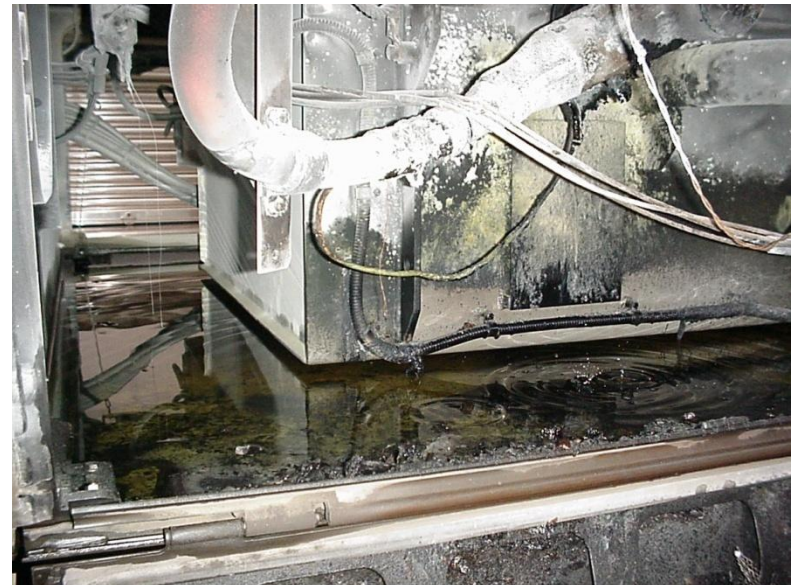
Transformator  
Pendoluso

- Prototype lijkt OK
- Volledige introductie
- Overspanningen
- Defecten in Infra (transformatoren, overspanningsafleiders)
- Defecten in ander materieel
- Resonanties

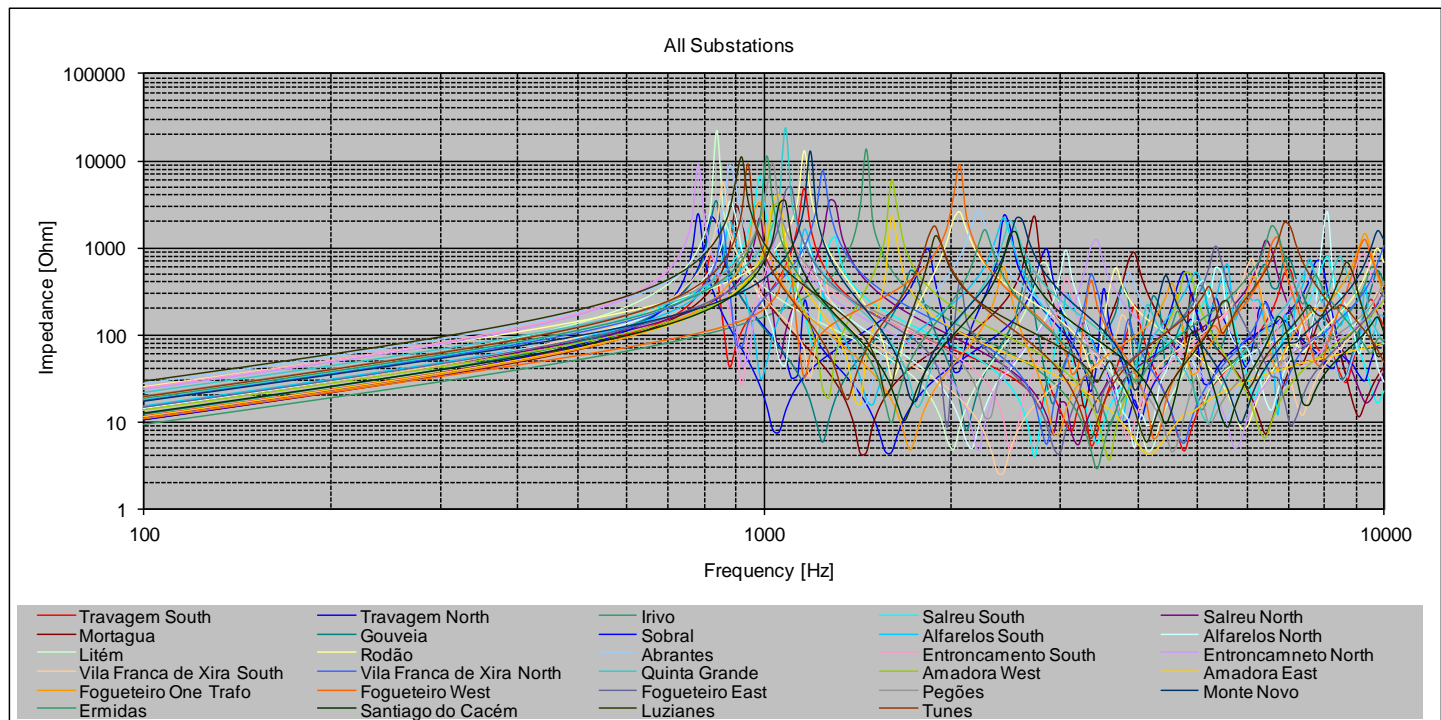
- SimspoG
- Multi conductor line model
- Carson-Pollaczek vergelijkingen
- Ontwikkeld voor 50 Hz
- Capaciteiten meenemen → hogere frequenties

- Complete Portugese net doorgerekend
- 21 onderstations
- ST, RT & AT-systeem

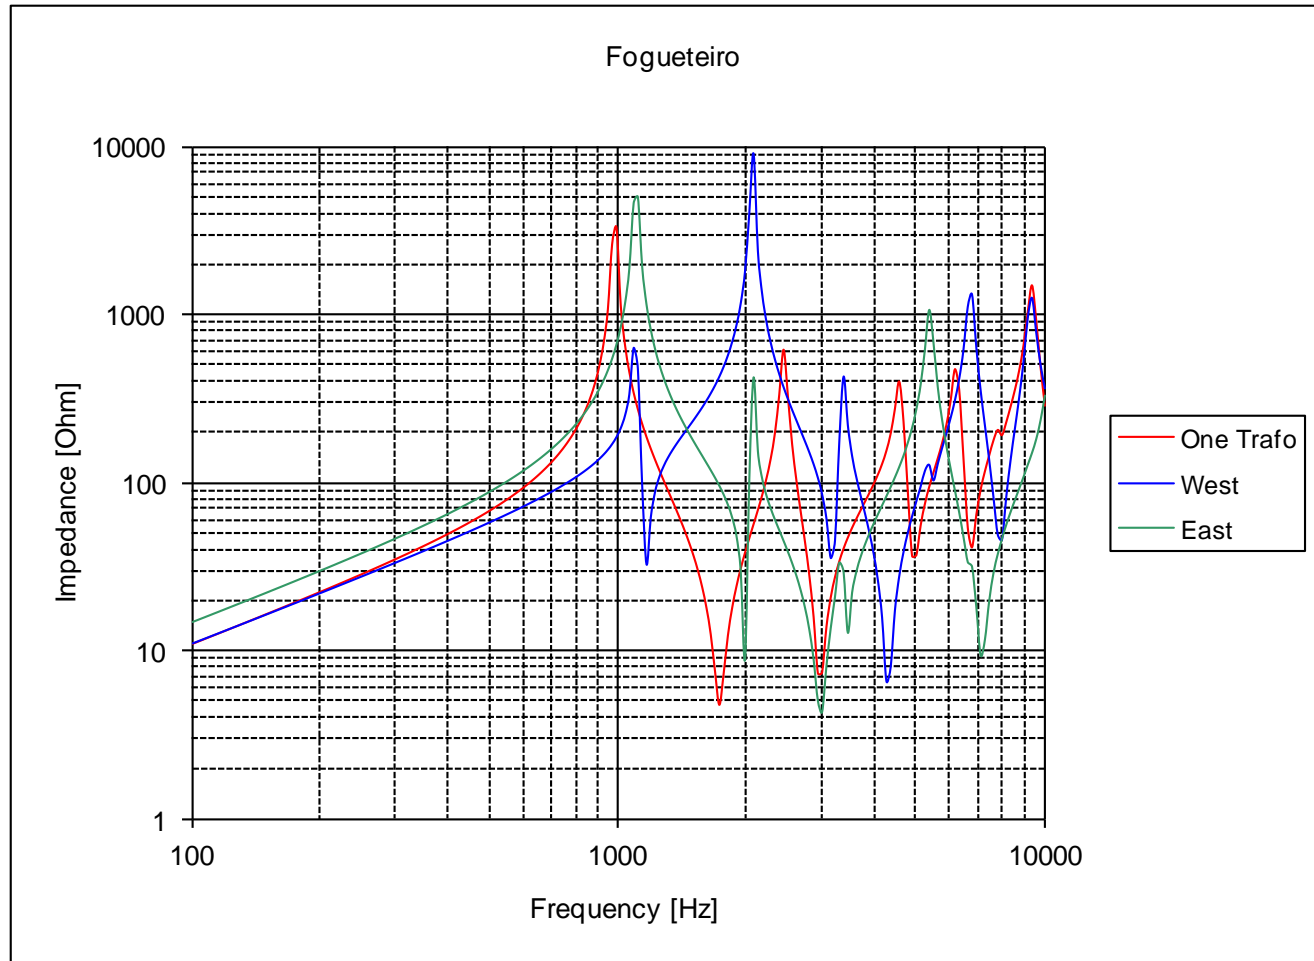
OK!

- Simulaties zijn betrouwbaar
- 650 Hz is goede schakelfrequentie
- Ingevoerd
- Probleem opgelost!

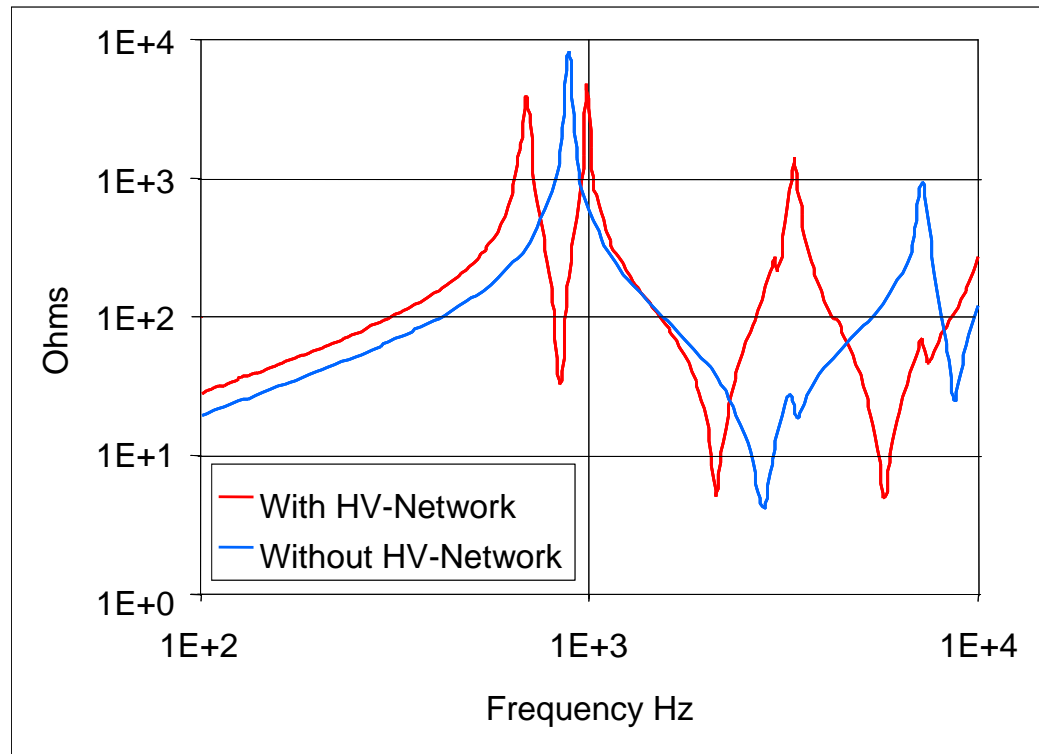
OS gevoed met 63 kV: invloed op 1<sup>e</sup> resonantie frequentie

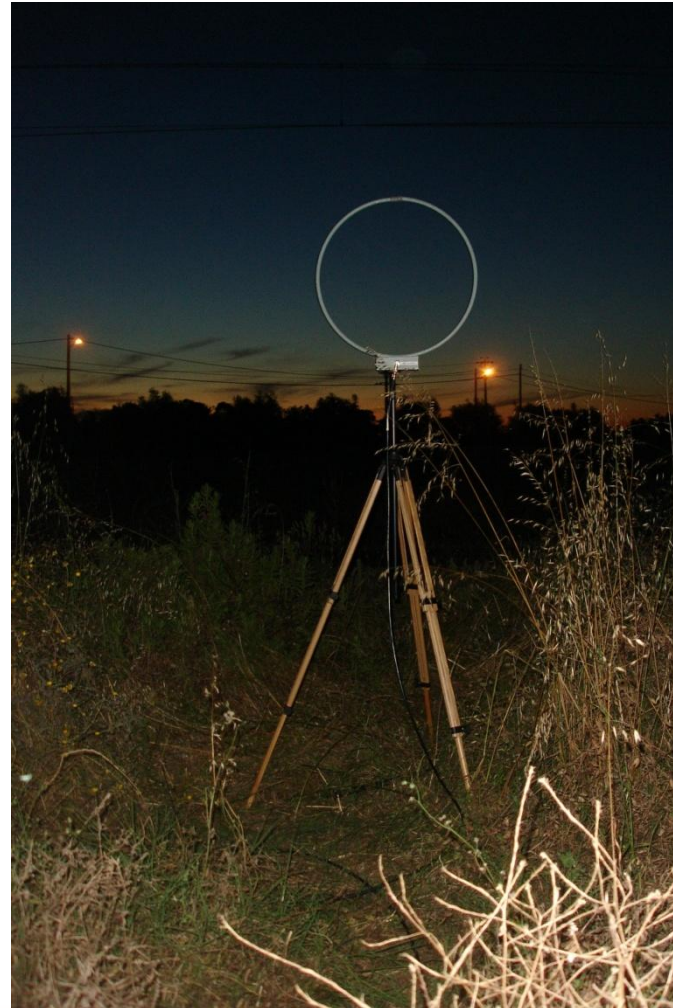
- Radiated emission  
cf EN 50121-3
- H-veld
- E-veld

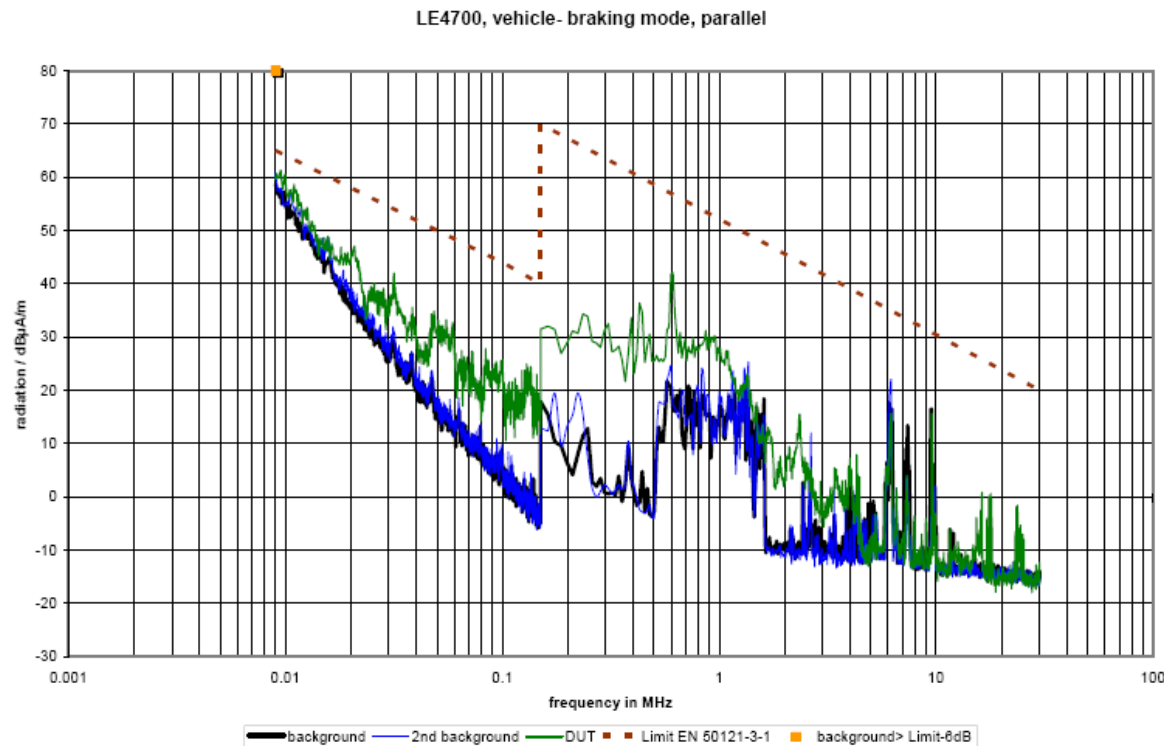
- Radiated emission
- Quasi peak 150 kHz – 1 GHz

Passed

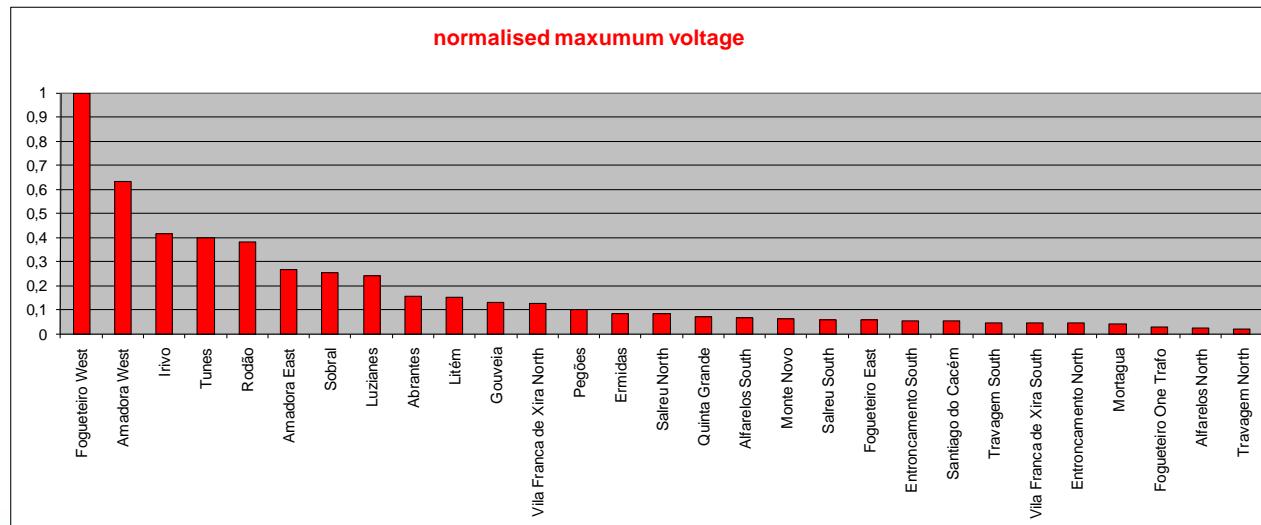
**Rodão overschrijdt limiet REN**

- Tijdelijke toelating met restricties
- Filter bij OS Rodão wordt overwogen
- Geen aanpassing in materieel
- Inbouwen van vertragingsrelais bij DRS, 125 Hz
- Nu permanente toelating

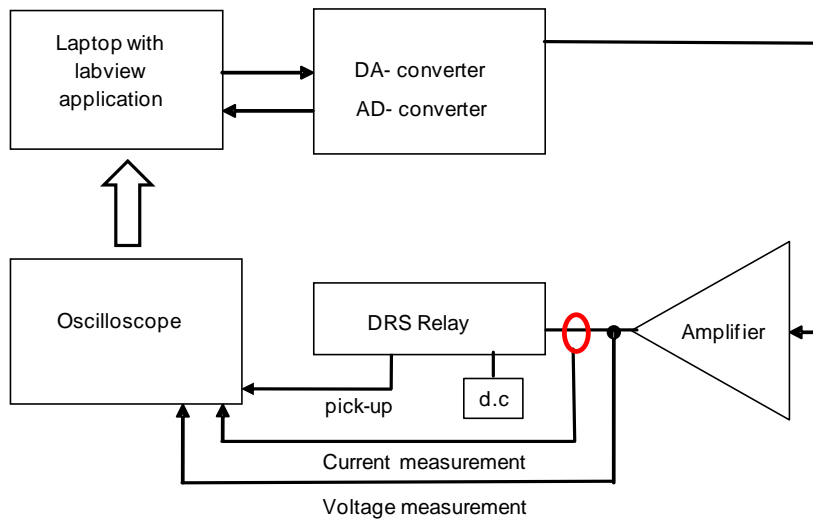
- Meten van relais

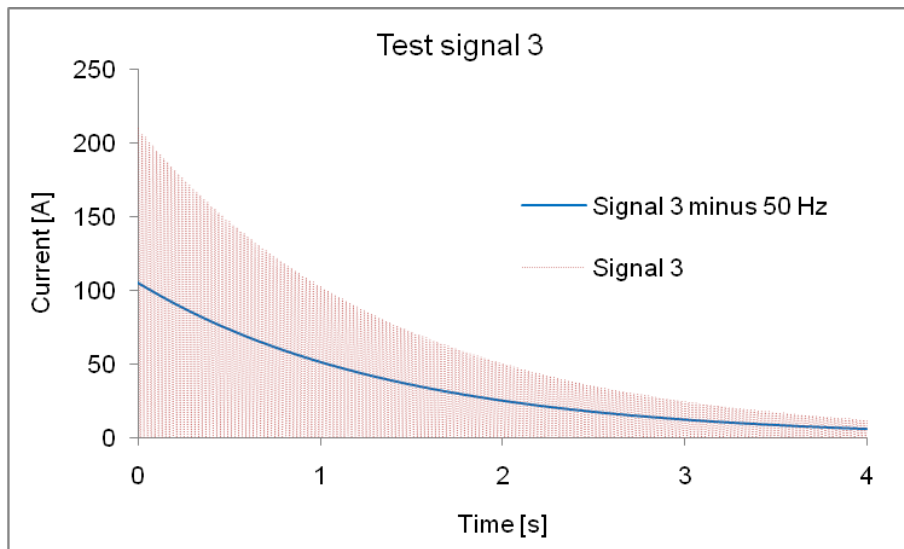
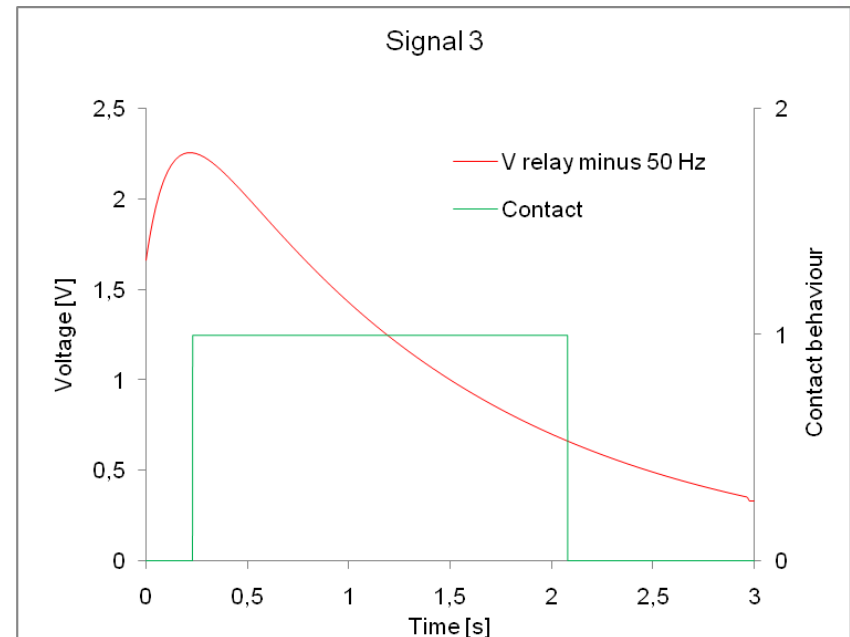
- DRS

Niet OK !

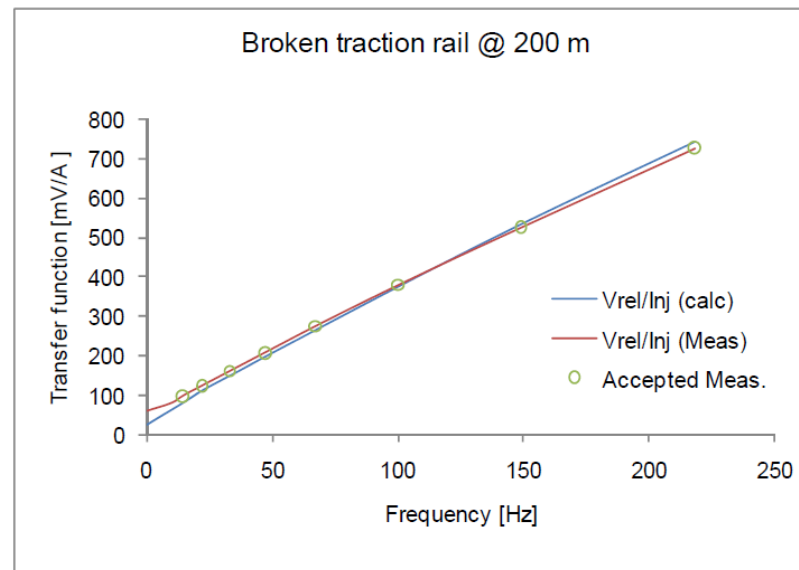
- Overdrachtsfunctie
- Metingen & simulaties

Metingen en simulaties komen overeen !
