# Project Herstel Stuw Grave

Presentatie 18-04-2017  
Greg Smith / Martin Slagboom

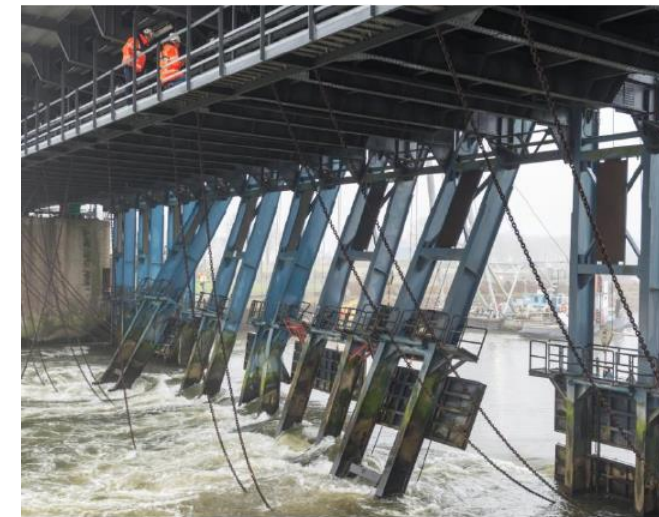
Door de aanvaring is het gereguleerde stuwpeil bovenstrooms tussen Grave en Sambeek gedaald van +7,90 m NAP naar ca +5,24 m NAP. Het stuwpeil benedenstrooms tussen Grave en Lith is op enkele fluctuaties ongewijzigd gebleven op ca +4,95 m NAP.

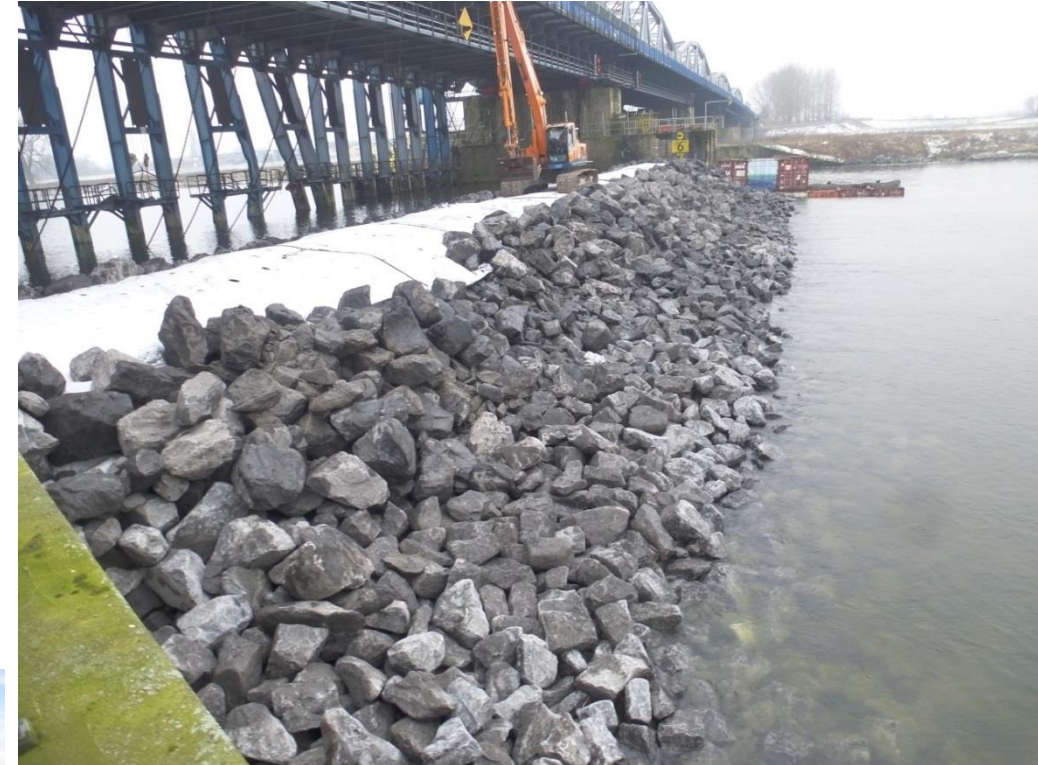
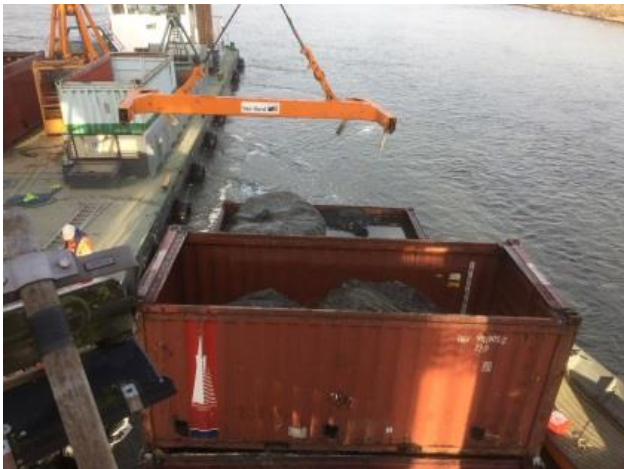
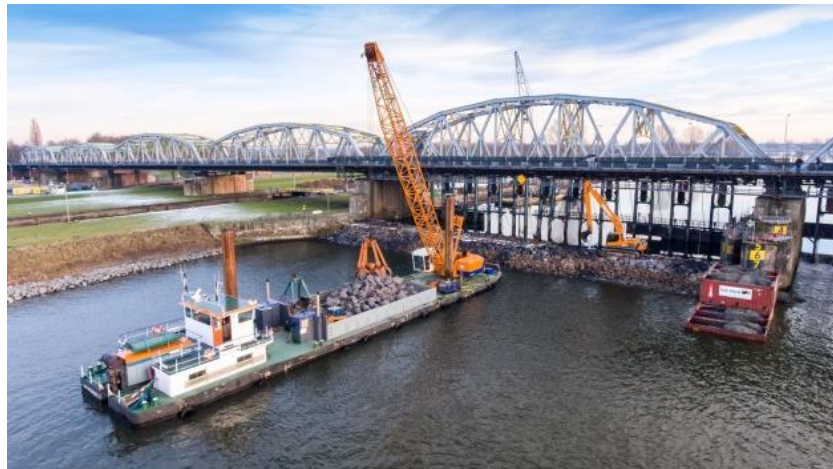
De tijdelijk breuksteen dam heeft als doel de waterstand in het stuwpannd Grave – Sambeek te herstellen.

De dam wordt opgebouwd vanaf het bodemniveau van +2,70 m NAP en gefaseerd een hoogte bereiken van 5,3 meter (kruinniveau +8,00 m NAP).

De tijdelijke dam zal worden opgebouwd uit de breuksteen gradatie 10-60 kg , 40-200 kg en 300-1.000 kg. Breuksteen is een uit steengroeve afkomstige natuursteen met een soortelijk gewicht van ca 2.650 kg/m<sup>3</sup>. Toepassing kraagstuk bestaande uit composiet van geotextiel met non-woven en folie.

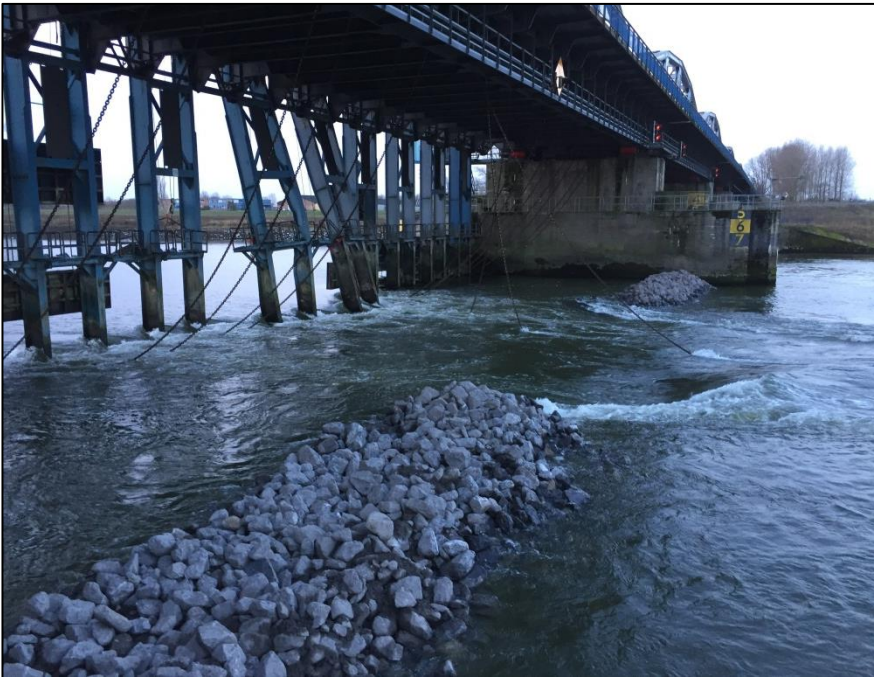
Stap 0 – kern met 10-60kg aan weerszijden

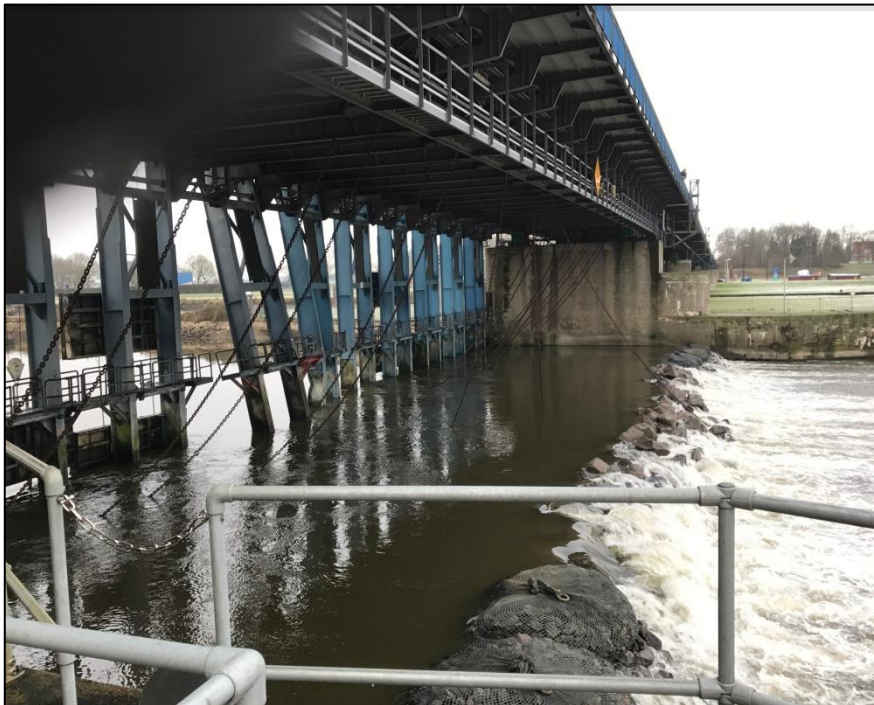
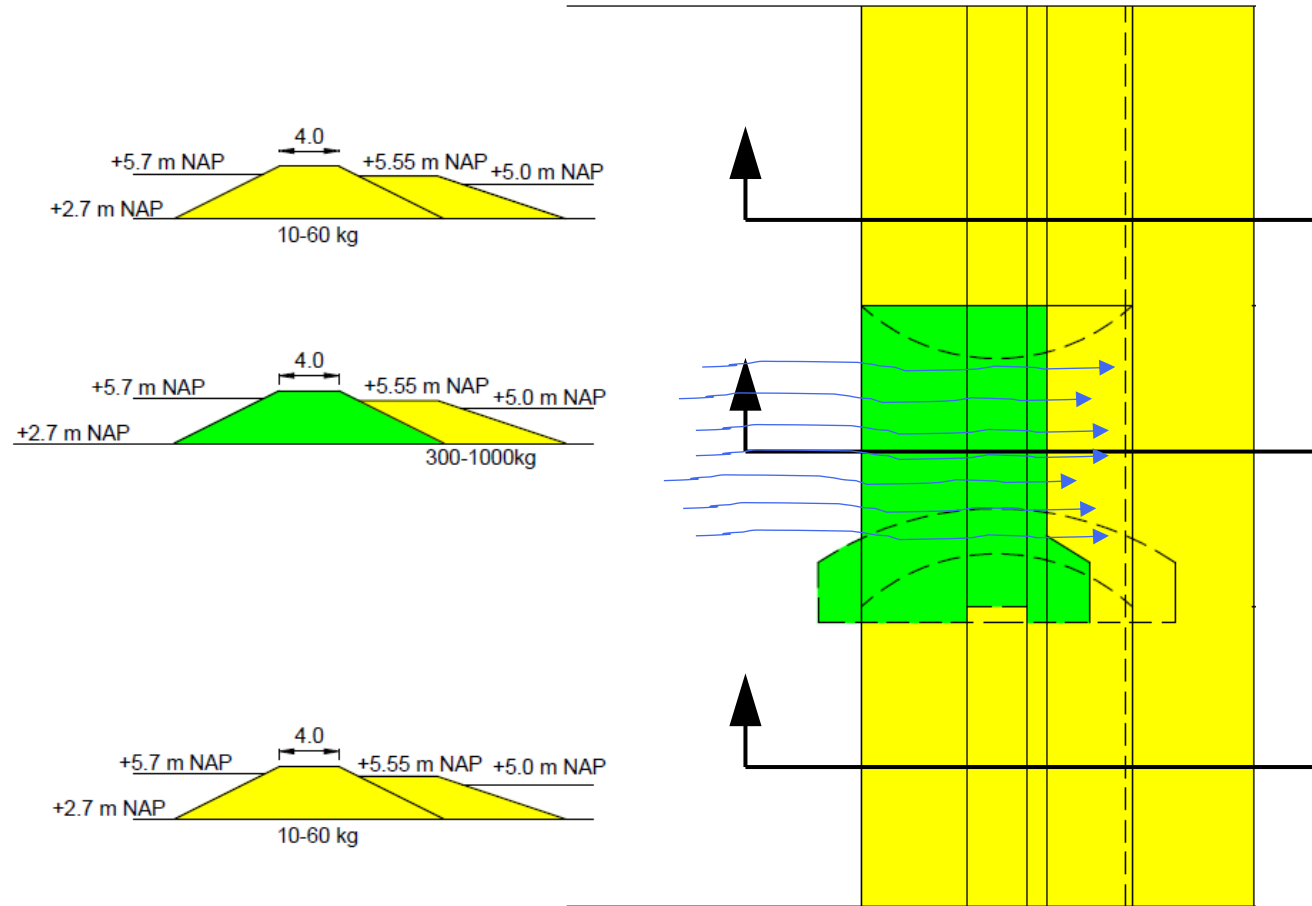
Stap 1 – sluiting dam met 300-1000kg

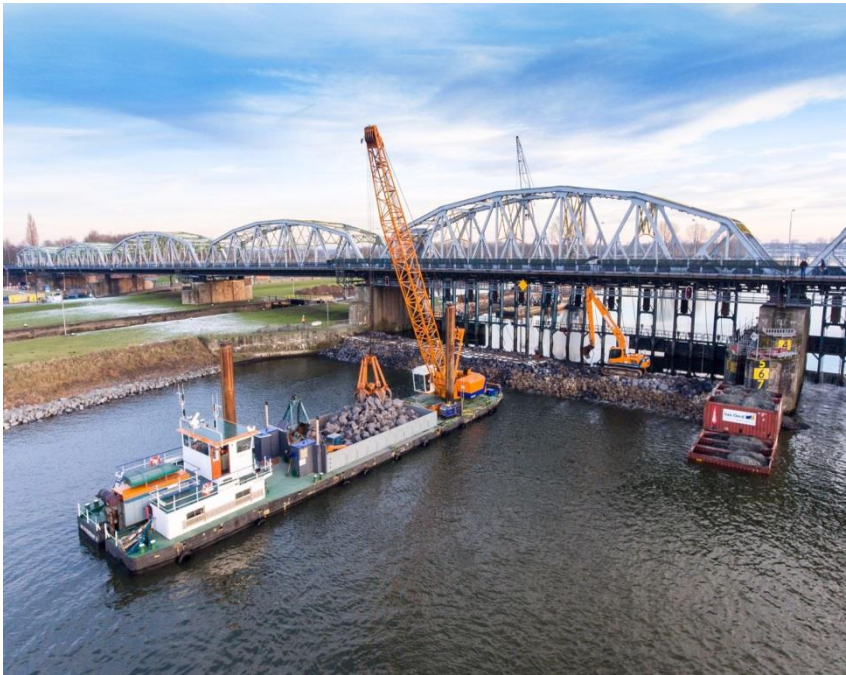
Stap 2 – kruin met 300-1000kg

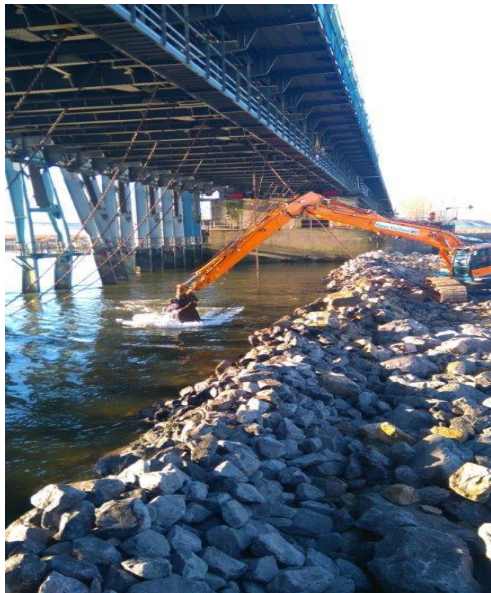
### Stap 3 – kraagstuk

Op bovenstroomse kant +  
bescherming met 10-60kg

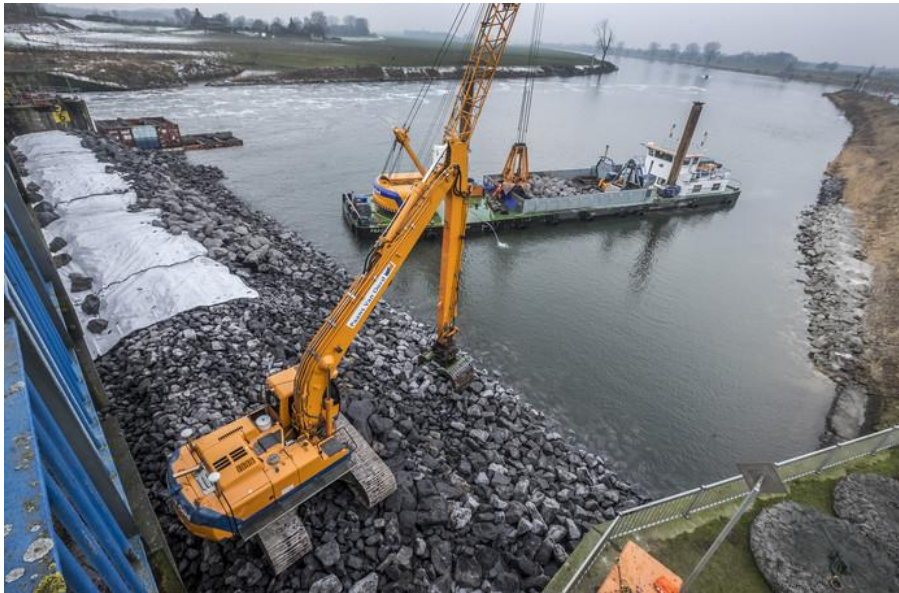
Stap 4 – 40-200kg op

Benedenstroomse kant +  
300-1.000kg op kruin

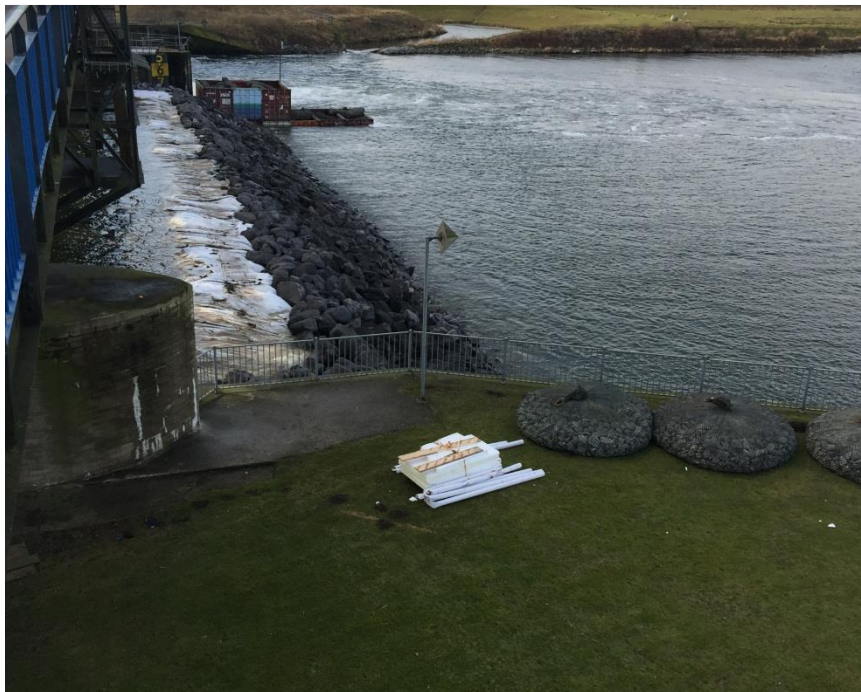
Stap 5 300-1000kg op kruin

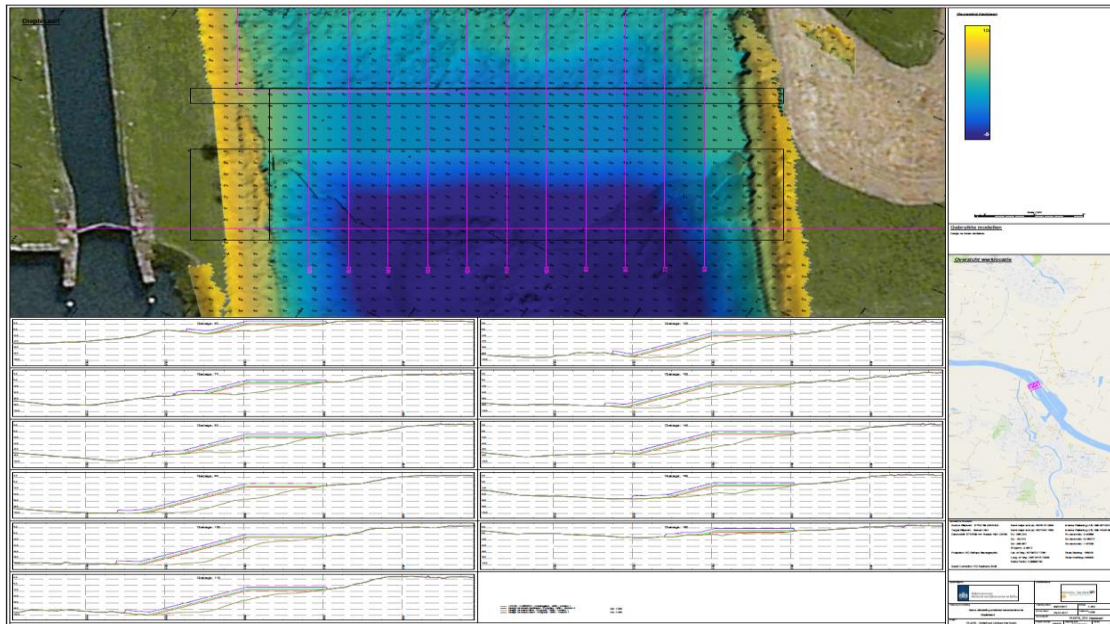
Verlenging bestaande stortebed bendenstreams met 45m tot een totale lengte van 100m bodembescherming.

Tevens is het gebaggerde materiaal verwerkt in de aanvulling aan einde van bestaande bodembescherming. Vervolgens is er een filterlaag aangebracht bestaande uit breuksteen 45/180mm en vervolgens een toplaag bestaande uit breuksteen 40-200kg en een falling apron principe onderaan de teen.

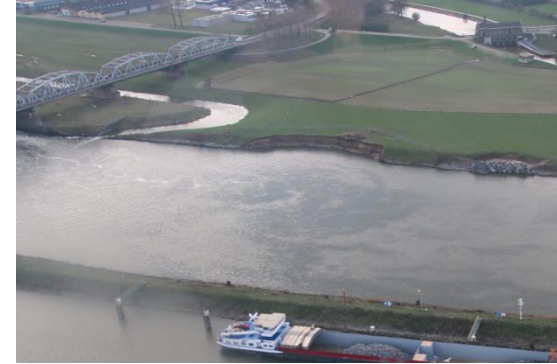
In verband met verhoogde afvoer door de zuidelijke stuwopening heeft er erosie van het benedenstroomse oevertalud plaatsgevonden.

Talud stabiliseren door aanbrengen van een filterlaag 45/180mm en een toplaag van breuksteen 40-200kg.

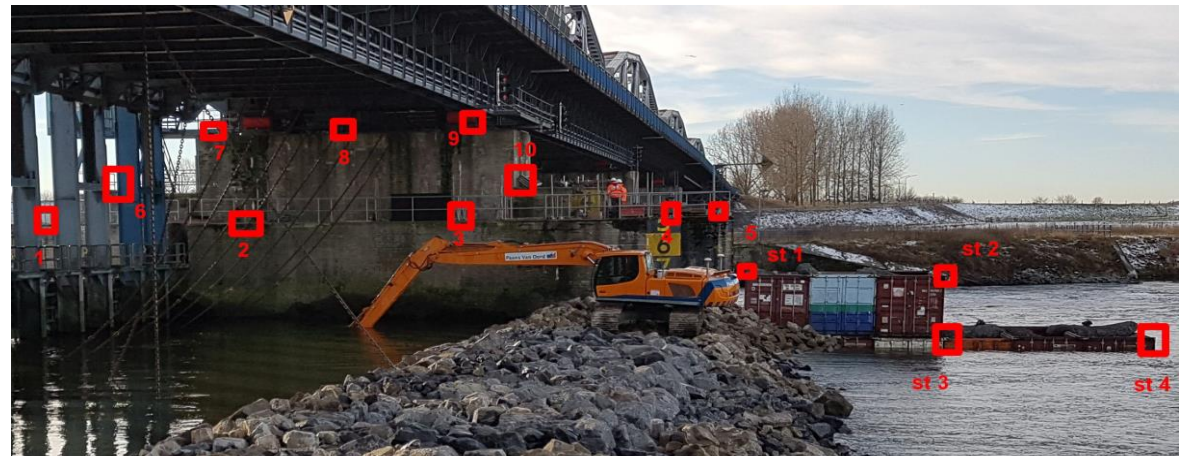
Periodiek wordt er een multibeam peiling gedaan van de bodembescherming aan de boven- en benedenstrooms zijde van de stuw.

Tevens wordt er periodiek een deformatiemeting uitgevoerd van de middenpijler incl. containers.

Bij de uitvoering is er een monitoring uitgevoerd van de stroomsnelheden.
