Tanker vaart door Stuw Grave in de rivier de Maas

Waterstanden en stroomsnelheden

W.C.D. Koster
17 april 2017

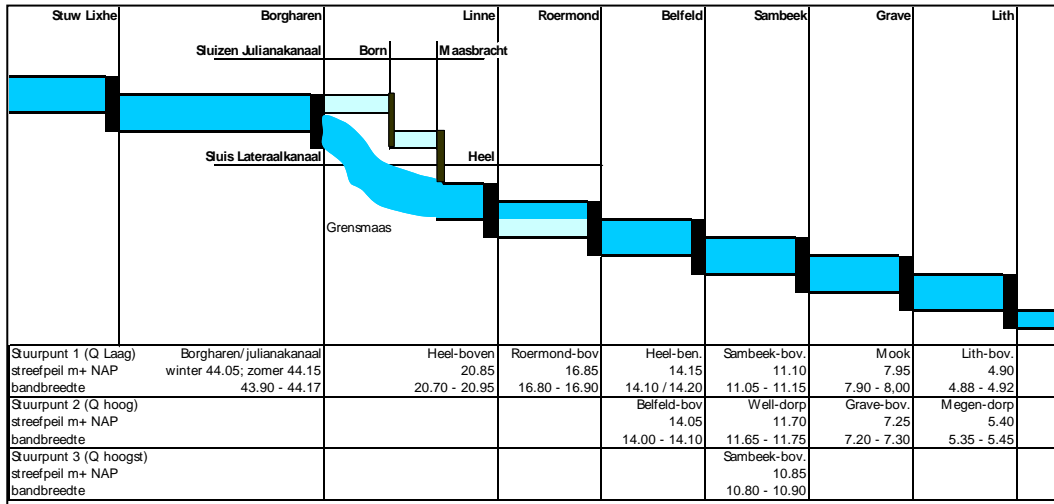
Naburige stuwen bij Sambeek, Grave en Lith

Sambeek	Grave	Lith
Sambeek-bov. 11.10 11.05 - 11.15	Mook 7.95 7.90 - 8,00	Lith-bov. 4.90 4.88 - 4.92
Well-dorp 11.70 11.65 - 11.75	Grave-bov. 7.25 7.20 - 7.30	Megen-dorp 5.40 5.35 - 5.45
Sambeek-bov. 10.85 10.80 - 10.90

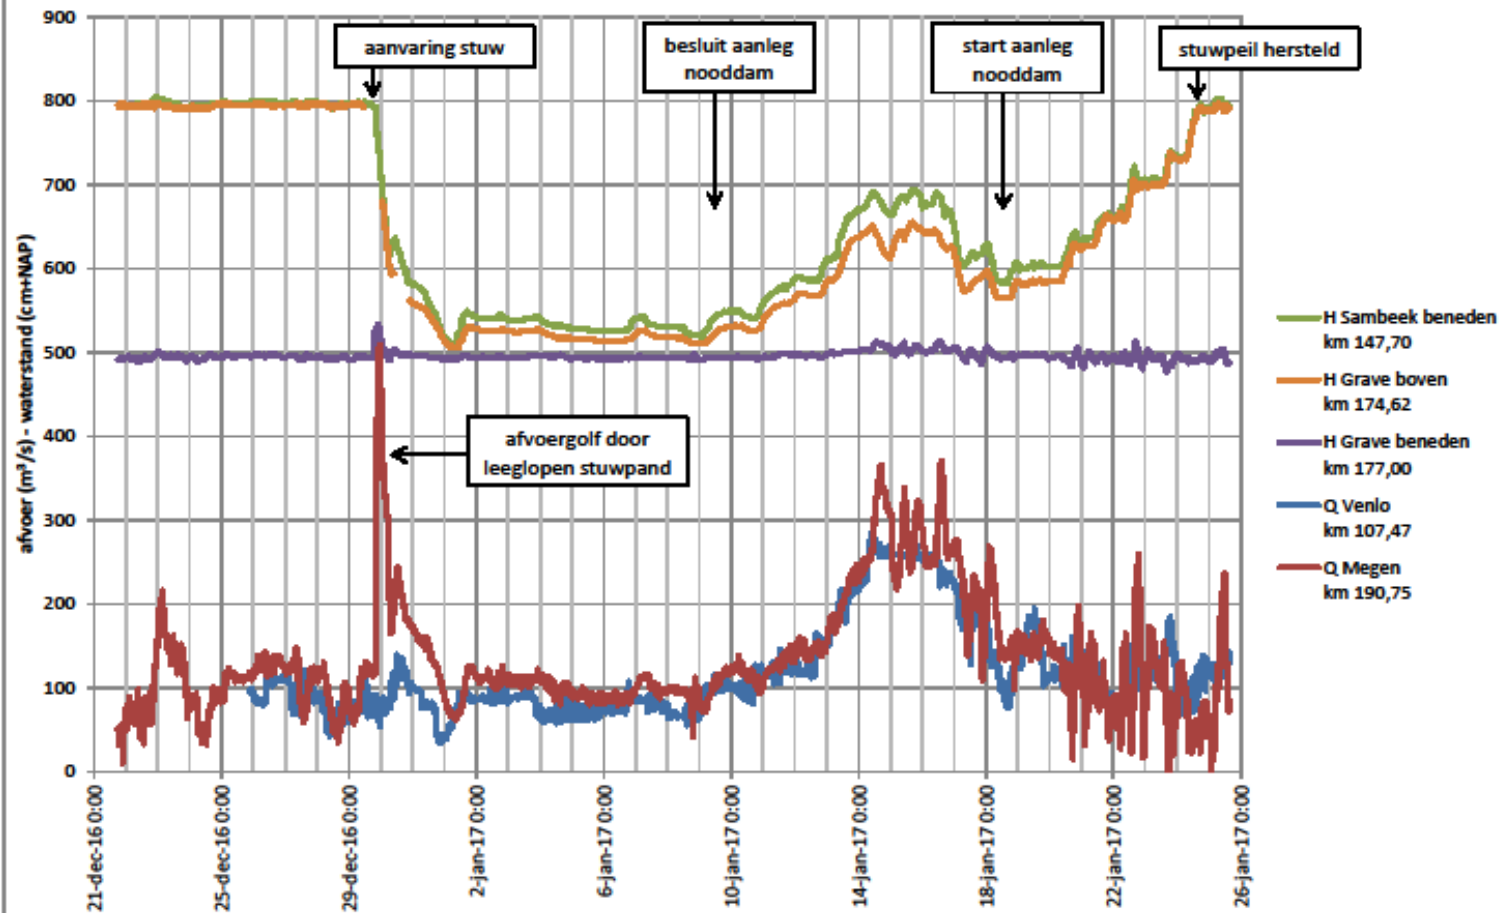
Sambeek, bovenstrooms

Stuw en drie schutsluizen

Streefpeil 11,10 m

Streefpeil Grave 7,95 m

Operationele verval < 3,15 m

Ontwerpverval lange schutkolk $\approx 4,50$ m

Verval na ongeluk

Dec 30 11,3 m - 6,3 = 5,0 m

Jan 1 10,9 m - 5,1 m = 5,8 m

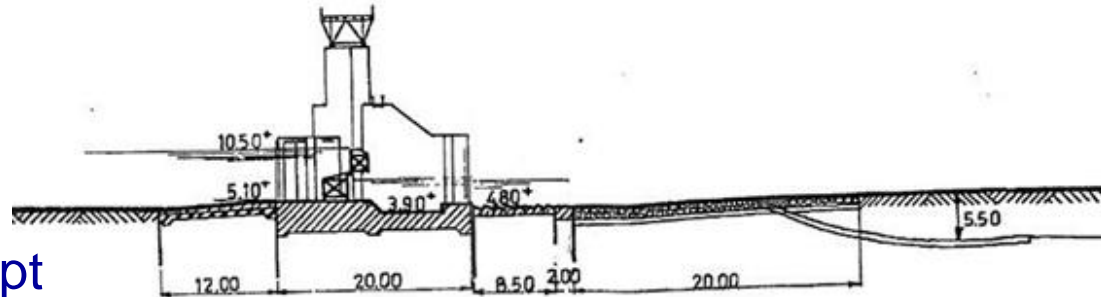
Sambeek, bovenstrooms

Waterstanden in kolken getrapt

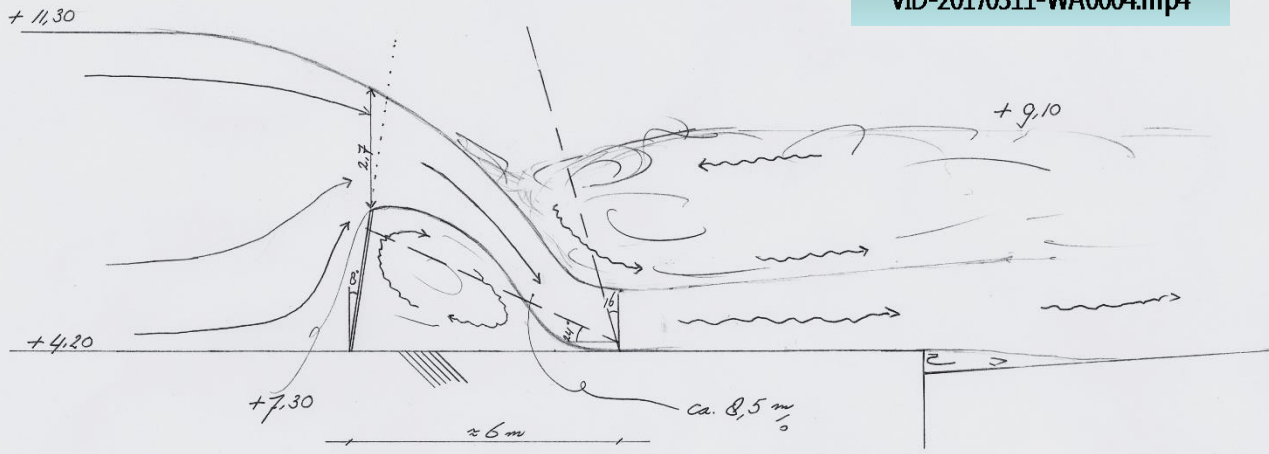
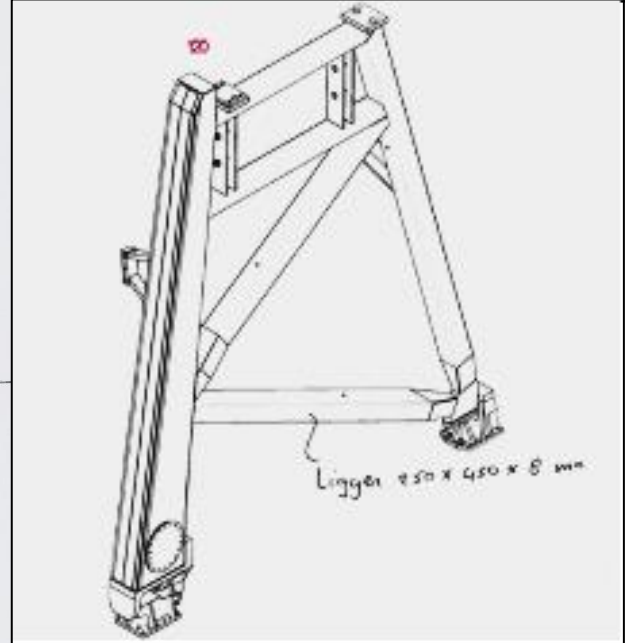
Grave

Sterktebeoordeling jukken
