Calamiteit Grave

Technische aanpak
noodmaatregelen

Hans Janssen, RWS-GPO

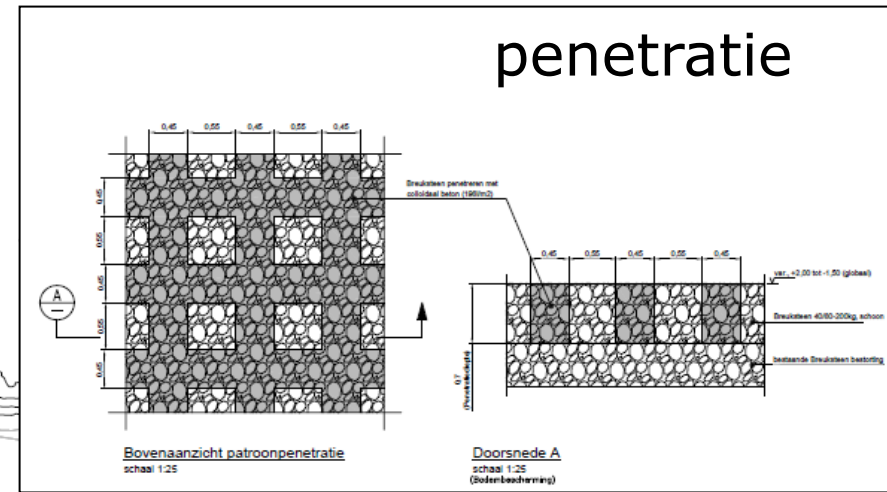
Peiling bodem na schade aanvaring

Achter stuwvloer ligt 23m colloïdaal beton gepenetreerde breuksteen
Dit is onvoldoende

Versterking bodembescherming vooraf noodzakelijk

Breuksteen met coll. beton patroonpenetratie op bestaande bodembescherming + uitvullen/verlengen bodembescherming over 55 m met zand Niers en 40-200kg

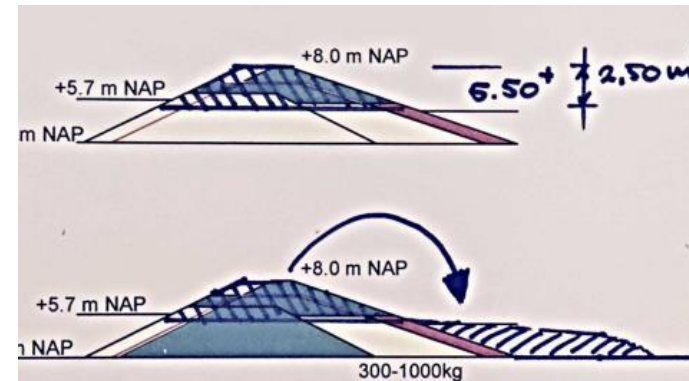
Bij afvoeren 400-1000m³/s schietend water

Bestaande woelbak onvoldoende: hoge belastingen op bodembescherming

Preventieve maatregelen nodig
