**Draadaanvaring Apache helikopter
Bommelerwaard, 12 december 2007**

Den Haag, januari 2009 (M2007DE1212-08)

DE ONDERZOEKSRaad VOOR VEILIGHEID

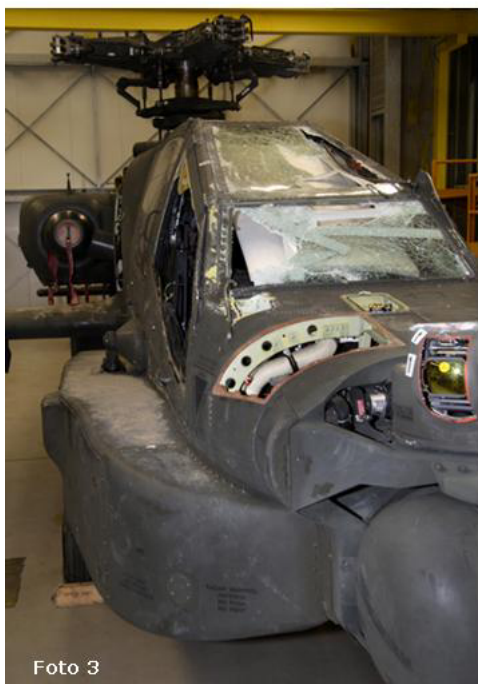
Foto 3

Op de rechter voorkant van het airframe ter hoogte van de voorkant van het CPG station⁹² is ernstige schade ontstaan door inslag van de hoogspanningsleiding. De inslag begint direct onderaan de rechter raamstijl, waarbij de ruitenwisser met ruitenwissermotor in zijn geheel is verdwenen. De rechter raamstijl is zodanig ingedrukt door de botsing, dat er ernstige vervorming is ontstaan in de neussectie van de helikopter direct bij de overgang van de neussectie naar de voorste cockpit (CPG). Het spant "frontseater 57.50"⁹³ is op die positie geheel door gescheurd. Het frame van de neussectie is hierdoor enkele centimeters ontzet aan de rechterzijde. Het plaatwerk laat vervorming zien en een aantal klinknagels zijn geheel verdwenen (zie foto 3 en 4).

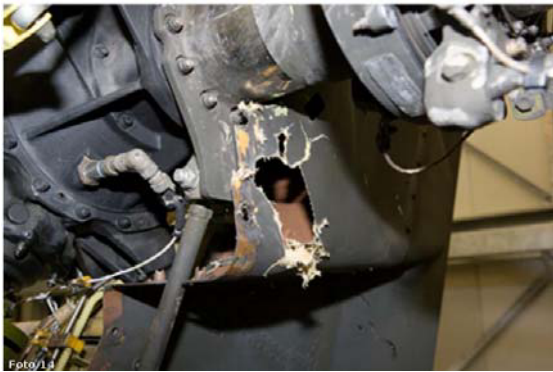
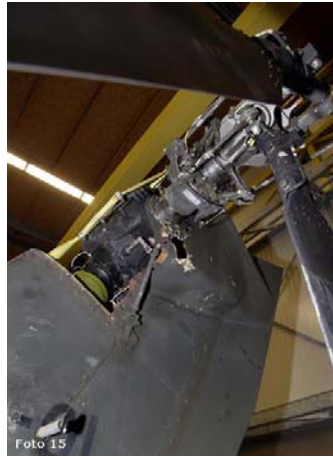
De staartrotor kop (head en swashplate⁹⁹) toont geen beschadiging, maar de staartrotor bladen op hun beurt weer wel. Schade van de staartrotor bladen wordt apart besproken in dit rapport (zie foto 14 en 15).

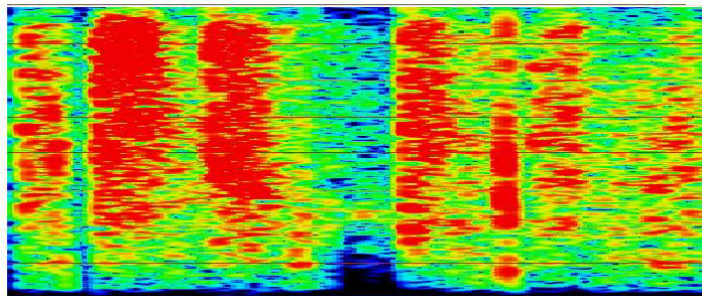
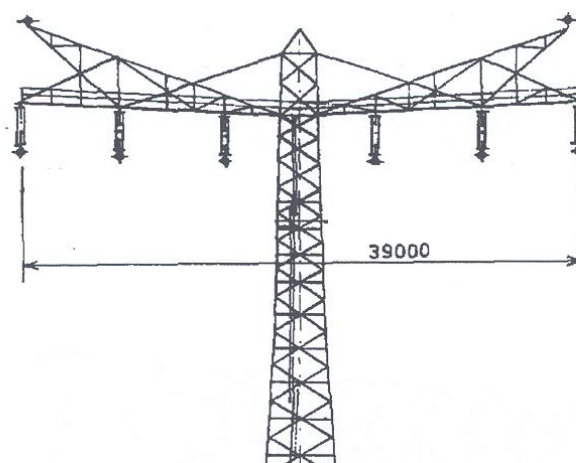
Frequentie -Tijd: Spectrale analyse van "impact geluid" opgenomen op 0:18:19. In de totale duur van het geluid (0,76 sec) zijn zes in frequentie gelijkende signalen te onderscheiden.

Uiteenrafeling van de beschikbare audiogegevens in een specifiek frequentiebereik, maakt op een gegeven moment impactgeluid zichtbaar, gevolgd door een regelmatig terugkerend geluid tot aan het einde van de vlucht. Berekeningen wijzen uit dat dit het moment van de draadaanvaring is, waarbij de Apache gelet op zijn snelheid en de afstanden tussen de draden, daadwerkelijk de zes stroomvoerende draden heeft geraakt. (Zie figuur hiernaast).

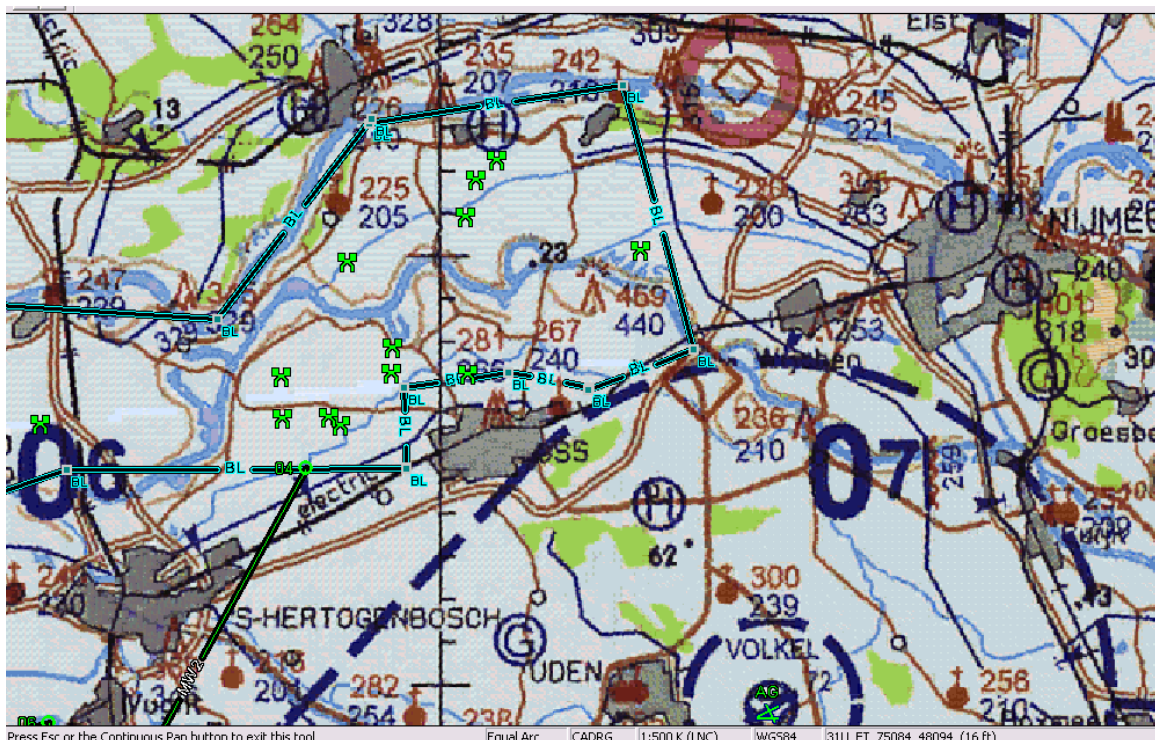
Op de DTC waren diverse punten ingevoerd (zie kaart). Obstakels (zoals hoogspanning) zijn niet apart in de DTC ingevoerd.

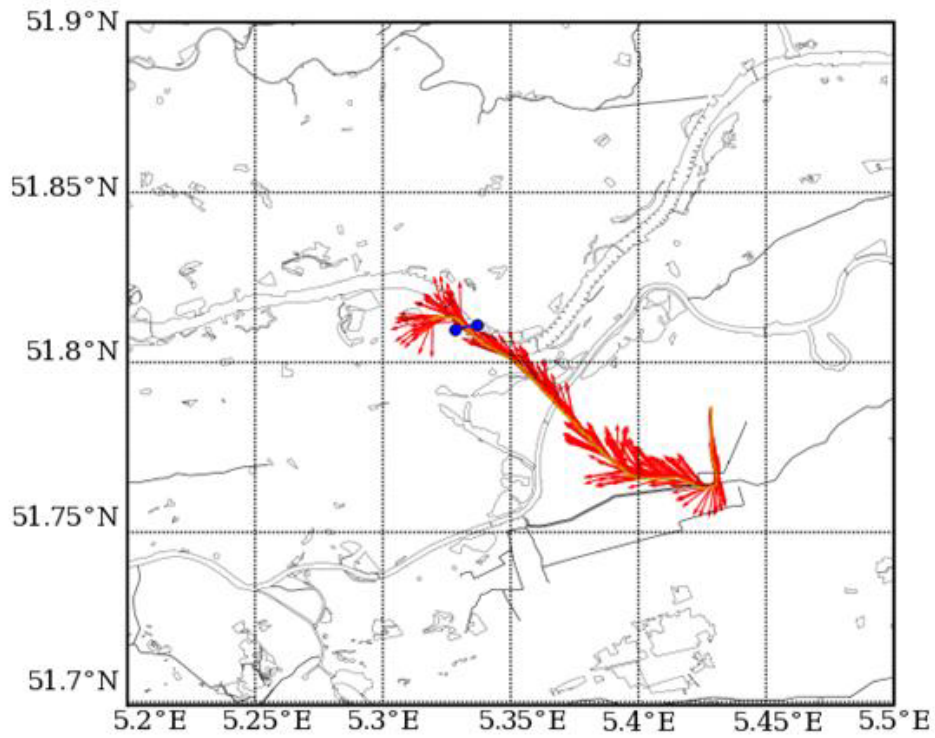
Kijkrichting backseater weergegeven op GPS posities zoals opgenomen op de MDR.

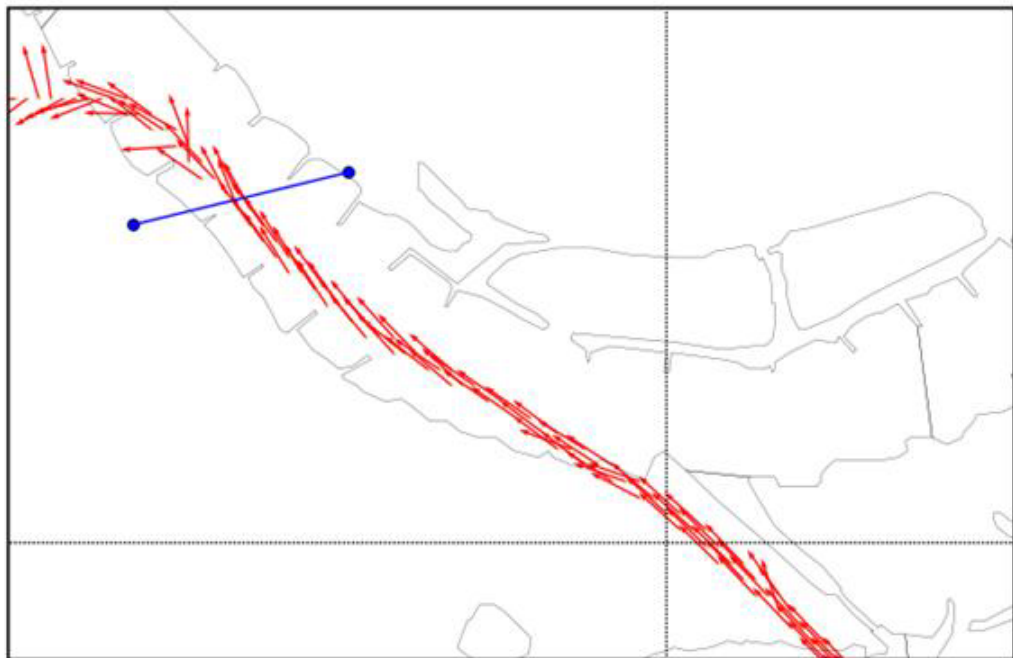
Kijkrichting backseater (rood) vlak voor, tijdens en na het raken van de hoogspanningskabels. Interval weergegeven kijkrichting is 0,16 seconde.

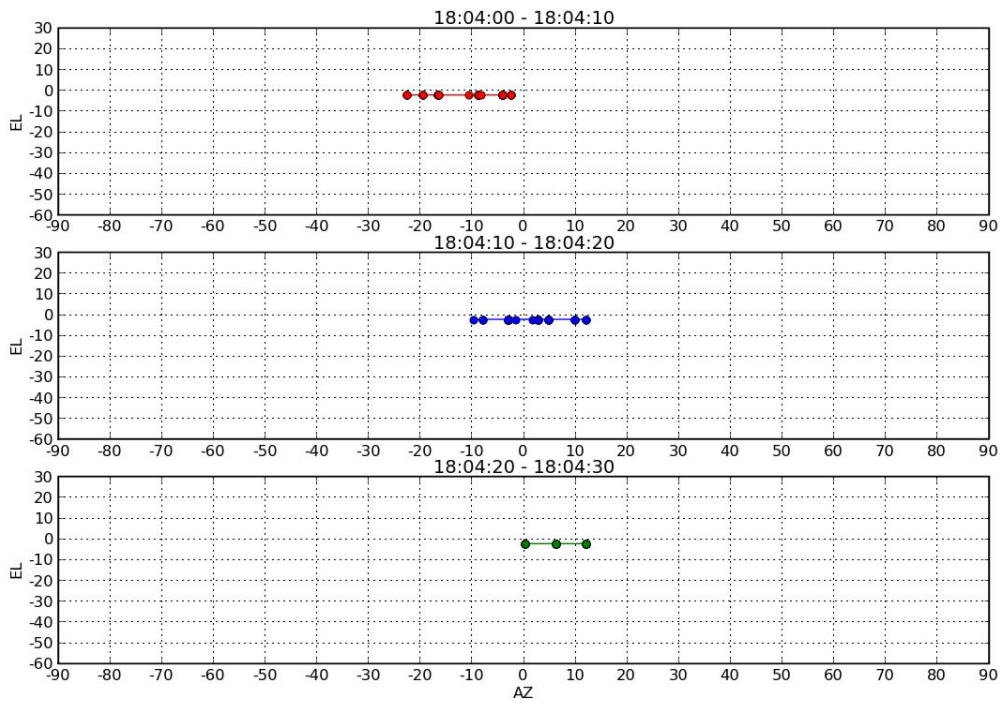
Kijkrichting backseater (hoogte [el] en azimuth [az]) gedurende 30 seconden voorafgaande aan de draadaanvaring.

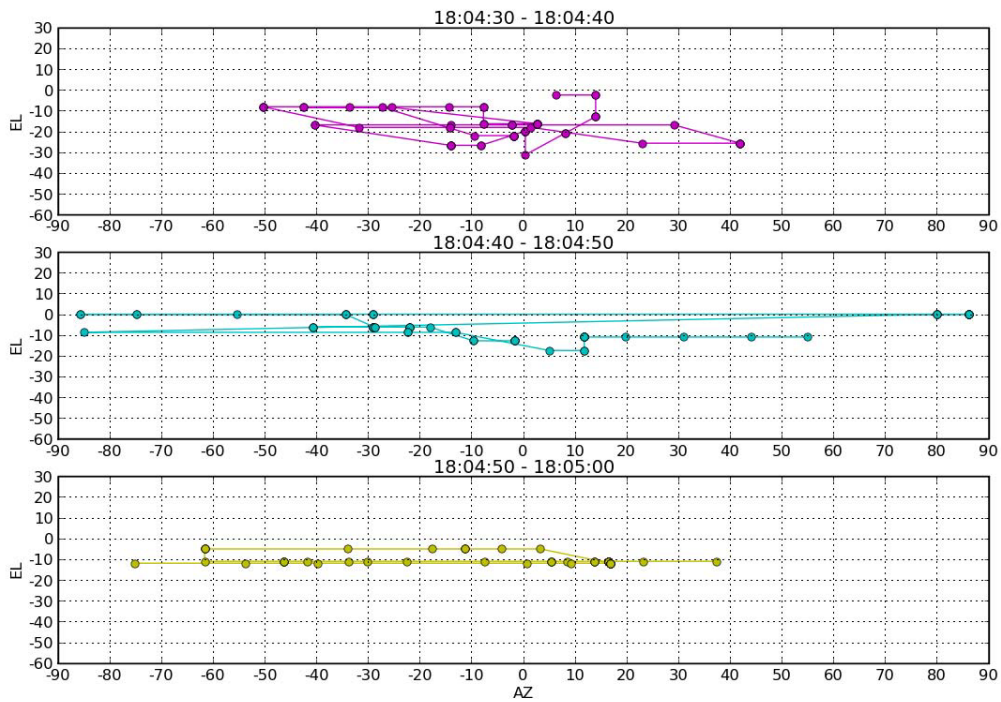
Kijkrichting backseater (hoogte [el] en azimuth [az]) op het moment van de draadaanvaring (18.04.30) tot 30 seconden erna .

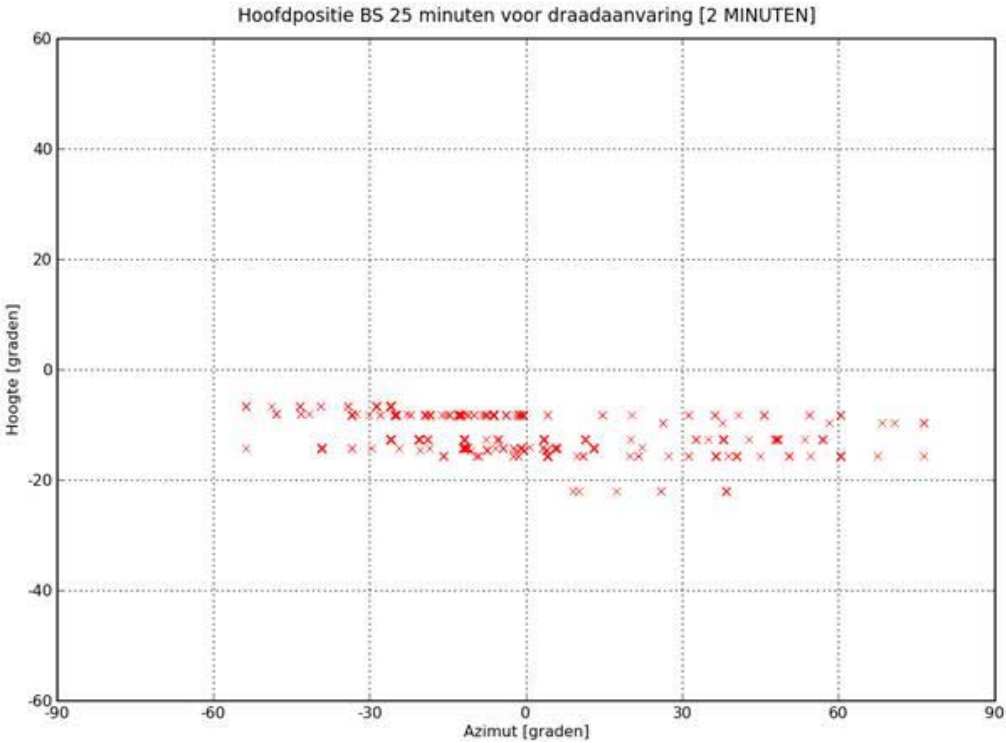
Het scanpatroon van de backseater op ongeveer 25 minuten voorafgaande aan de draadaanvaring wijkt echter niet af van de scanpatronen van de drie onderzochte overige vluchten (zie paragraaf 5.2.6).

Ter illustratie is in onderstaande figuur het (wijde) scanpatroon van de backseater over een periode van twee minuten weergegeven.
